Overdrive, Type A Partie I Théorie

by **Finn Thordén**

L'unité overdrive (OD) de type A décrite ici a été fabriquée par Laycock-de-Normanville et était une option d'usine sur les TR2, TR3, TR4, TR5/250 et TR6 Triumph jusqu'en 1972. La fonction OD est de modifier le rapport de réduction global entre le moteur et les roues arrière. Il fonctionne selon deux modes :

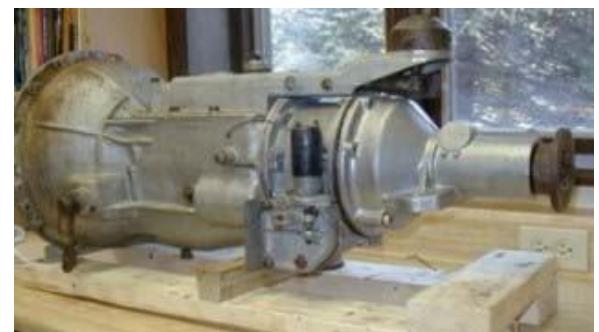
- L'unité OD est fixée à l'arrière d'une boîte de vitesses classique à la place de l'extension arrière comme indiqué à droite. Les seuls changements nécessaires à la boîte de vitesses de base pour utiliser un overdrive (OD) sont un arbre principal différent et l'ajout d'interrupteurs dans le couvercle de la boîte de vitesses.

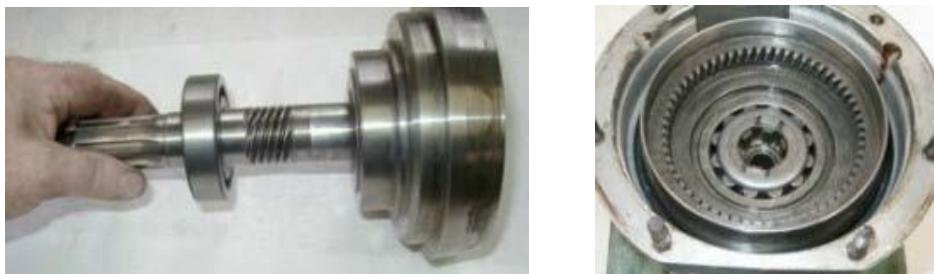
Les photos ci-dessous montrent la couronne. (Sauf indication contraire, toutes les photos représentent un modèle TR3 OD, n° 22/1374. La bride de sortie coulisse sur les cannelures visibles à gauche sur la photo de gauche. Les spirales fraîsées au centre de l'arbre entraînent le pignon du compteur de vitesse. L'arbre possède deux roulements, l'un au-dessus des cannelures et l'autre près de l'épaulement du côté droit de l'arbre. Le roulement sur l'arbre est en position pour être pressé au-delà des cannelures jusqu'à l'épaulement.

La photo de droite montre la grande extrémité de la couronne dentée avec la roue dentée. La couronne est encore installée dans le carter arrière. Les galets au centre font partie de l'embrayage unidirectionnel décrit plus loin.

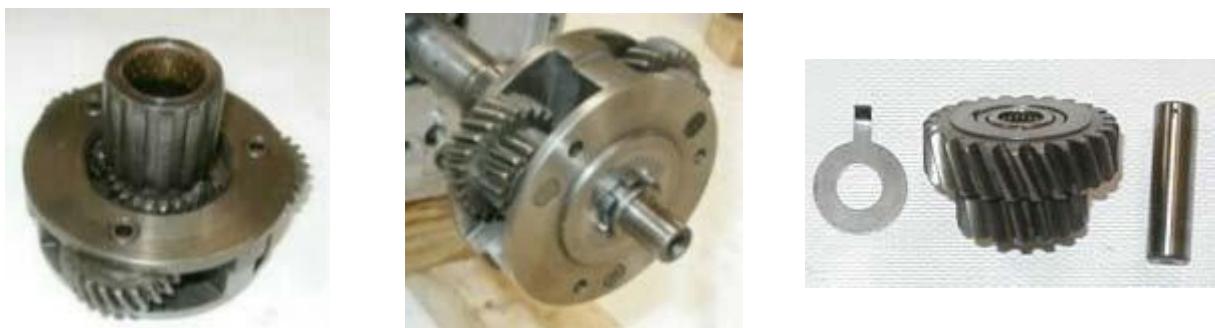
Le train épicycloïdal sans la couronne (anneau) est montré ci-dessous. La photo de gauche montre l'engrenage Planétaire en position. La photo du milieu montre les engrenages satellites de l'arbre principal. Les cannelures à l'intérieur du porte-engrenages satellites s'accordent avec l'arbre principal, de sorte que la puissance d'entrée est toujours appliquée via le porte-engrenages satellites. La photo de droite montre l'un des engrenages retirés du porte-satellites. Ces engrenages sont composés de deux engrenages verrouillés ensemble et possèdent deux cages à roulements à rouleaux pressées à l'intérieur. L'arbre sur lequel tournent les engrenages est pressé contre le porteur satellites. La rondelle avec la languette est une rondelle de butée.

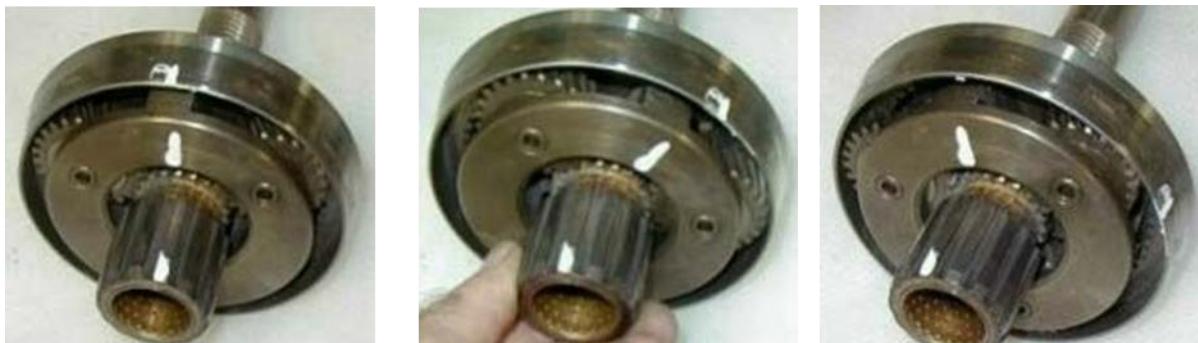
Les trois photos ci-dessus montrent le train épicycloïdal assemblé. La photo de gauche montre des marques de correcteur liquide sur l'arbre du pignon Planétaire, sur le porte-engrenages satellites et sur la couronne. Sur la photo du milieu, le pignon Planétaire est maintenu immobile et le porte-engrenage satellites a été tourné d'environ 45 degrés dans le sens horaire. On remarque que la couronne semble avoir effectué une rotation supplémentaire. La photo de droite montre la situation après que le porte-satellites ait été tourné d'une rotation complète avec le pignon Planétaire restant fixe. On remarque que la couronne n'a effectué une rotation complète mais plus près d'un quart de rotation supplémentaire, exactement comme calculé ci-dessus.

Lorsque le porte-satellites effectue une rotation complète, le grand satellite fait un tour complet autour du pignon planétaire fixe et passe devant ses 21 dents. Ce satellite ayant 24 dents, il effectue une rotation de $21/24 = 0,875$ tour. Le petit satellite s'engrène avec la couronne. Il effectue également 0,875 tour lors d'une rotation du porte-satellites, mais comme il ne possède que 15 dents, le nombre total de dents en prise avec la couronne par tour du porte-satellites est de $0,875 \times 15 = 13,125$ dents. La couronne de 60 dents effectue une rotation de $13,125/60 = 0,21875$ tour. Cette valeur s'ajoute à la rotation du porte-satellites (les satellites étant immobiles), ce qui donne un total de 1,21875, arrondi à 1,22. Cela signifie que lorsque la surmultiplication

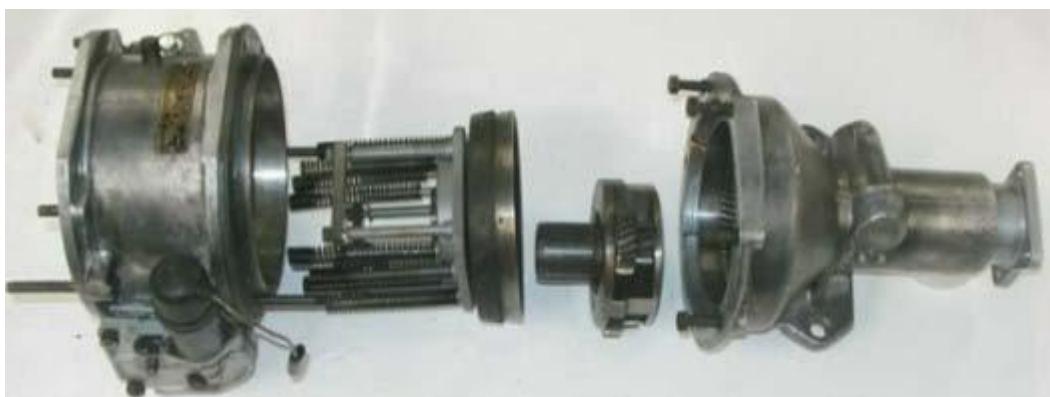
Carter : Le carter est composé de deux parties, la corps principale et le carter arrière. Le l'Overdrive principal contient des composants hydrauliques permettant de commuter le rapport de transmission entre la prise directe et la surmultiplication. Le carter arrière contient la couronne ainsi que les roulements d'arbre arrière associés ainsi que le compteur de vitesse. La photo ci-dessous montre le corps principal gauche, puis l'embrayage coulissant, puis le porte-satellites avec le pignon Planétaire et les engrenages satellites, puis le carter arrière avec la couronne installée à l'intérieur.

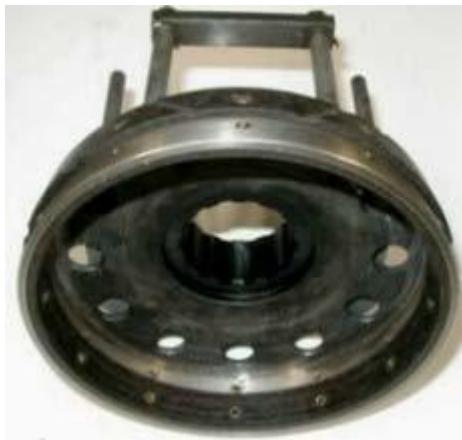
La photo de droite montre l'extrémité de l'élément coulissant d'embrayage. La bague de butée se trouve à l'arrière. Le matériau d'embrayage est visible sur les surfaces coniques extérieure et intérieure de l'élément coulissant. Un roulement (le palier de butée) situé entre la bague de butée et l'élément coulissant permet la rotation de ce dernier. Des cannelures sont visibles à l'intérieur de l'élément coulissant. Ces cannelures s'engrènent avec des cannelures similaires sur l'arbre du pignon planétaire (voir photos précédentes).

Notez que la bague de butée ne tourne pas. L'élément coulissant tourne avec la couronne en prise directe et reste immobile en surmultiplication.

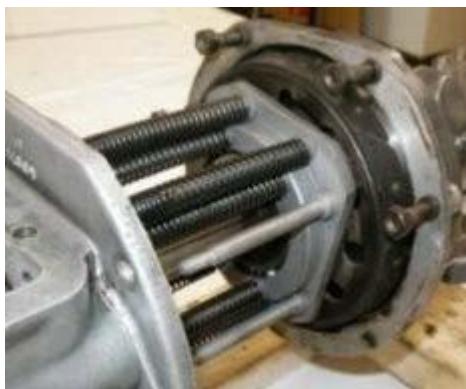
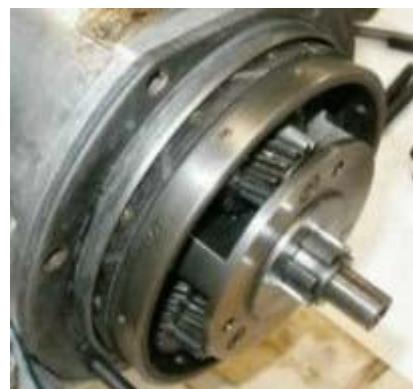
La bague de butée est reboutée par huit ressorts de débrayage et, via le roulement, l'élément coulissant se pose sur la partie conique de la couronne pour une entraînement direct. C'est visible sur la photo de gauche ci-dessous, après démontage du corps principal. En position de surmultiplication, la bague de butée est tirée vers l'avant par deux pistons hydrauliques. Ce mouvement plaque l'élément coulissant contre la bague de frein située à l'arrière du l'Overdrive principal. Ceci est visible sur la photo de droite ci-dessous, après démontage du carter arrière et de la couronne.

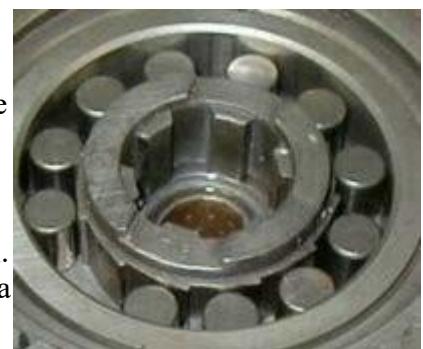
Cet embrayage s'insère dans un logement de la bague annulaire, comme illustré à droite. La cage à rouleaux et l'un des rouleaux ont été retirés pour montrer son fonctionnement. Les cannelures internes s'engrènent avec l'arbre principal de la boîte de vitesses. Si l'intérieur de cet embrayage (l'arbre principal) tente de tourner plus vite dans le sens horaire que la piste à galets, les rouleaux remontent les petites rampes et sont plaqués contre la piste à galets, la contraignant ainsi à maintenir la même vitesse que l'arbre principal. Inversement, si la bague annulaire tourne plus vite dans le sens horaire que la partie centrale, les rouleaux descendant la rampe, réduisant la force exercée sur la piste à galets et désengageant l'embrayage. En résumé, en rotation horaire, la sortie ne peut pas tourner moins vite que l'entrée, mais peut tourner plus vite. En rotation antihoraire, c'est l'inverse. Si la couronne tourne moins vite que l'arbre principal, les galets descendant les rampes et l'embrayage est désengagé. Si la couronne tente de tourner plus vite que l'arbre principal, les galets remontent la rampe et verrouillent la couronne sur l'arbre principal.

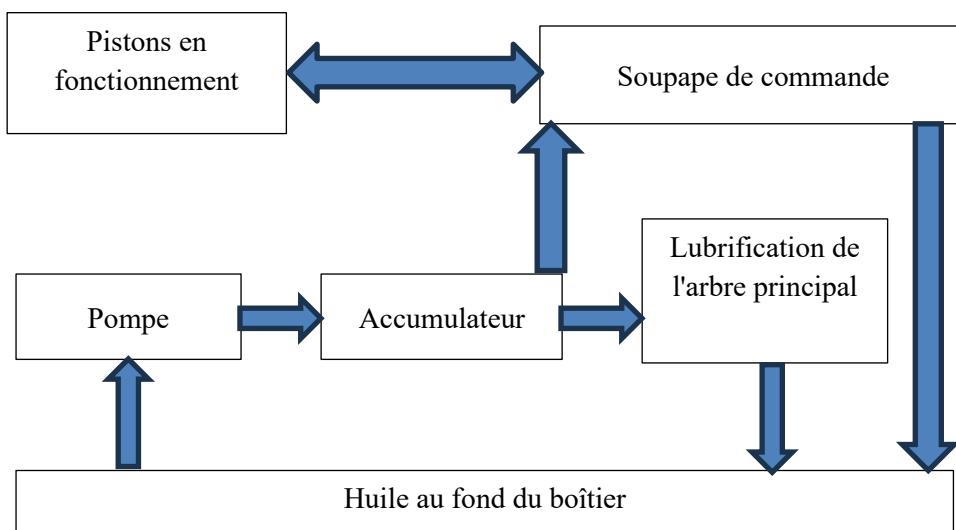
Le schéma fonctionnel ci-dessus illustre l'interaction des composants hydrauliques. Son fonctionnement de base est le suivant : une came sur l'arbre principal entraîne la pompe lors de la transmission de la puissance aux roues arrière. L'huile de la boîte de vitesses constitue le fluide hydraulique. L'accumulateur est une chambre piston/cylindre à ressort où le fluide est pompé pour être stocké. L'accumulateur est équipé d'une soupape de décharge interne réglée à environ 360 Psi (premiers modèles) ou 450 Psi (modèles plus récents). L'huile provenant de cette soupape circule par des passages internes dans le carter principal jusqu'à l'espace entre les grandes bagues de l'arbre principal. Elle pénètre ensuite dans des orifices radiaux de l'arbre principal, puis circule dans un alésage axial et ressort par des orifices radiaux situés sous le pignon planétaire, assurant ainsi la lubrification de ce dernier, du porte-satellites et des rondelles de butée avant de retourner au fond du carter. La soupape de commande, actionnée par un solénoïde électrique externe, régule le débit du fluide hydraulique de l'accumulateur vers les pistons. Lorsque la soupape de commande est actionnée, le fluide pousse les pistons d'embrayage vers l'avant, tirant ainsi le patin d'embrayage contre la bague de frein. Lorsque la soupape est relâchée, les ressorts de débrayage repoussent les pistons dans leurs cylindres et le patin d'embrayage dans l'espace annulaire. Lorsque les pistons entrent dans leurs cylindres, l'huile est butée à travers la soupape de fonctionnement libérée puis sur le bas de la boîte de vitesses.

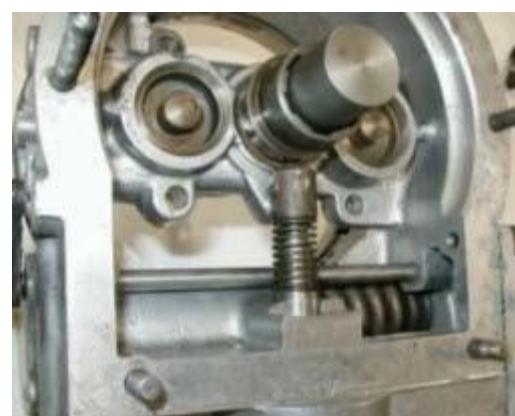
La pompe : La photo du haut à droite montre l'avant du corps principal. La tige verticale entourée du ressort est le piston de la pompe. Le sommet du piston est équipé d'un rouleau pour être placé sur une came sur l'arbre principal. La tige épaisse qui dépasse de l'arbre à cames est un arbre principal factice. Les éléments ronds de part et d'autre de la came sont les pistons de commande, décrits plus loin. Le grand ressort horizontal en bas à droite de la photo est le ressort de l'accumulateur extérieur, également décrit plus loin.

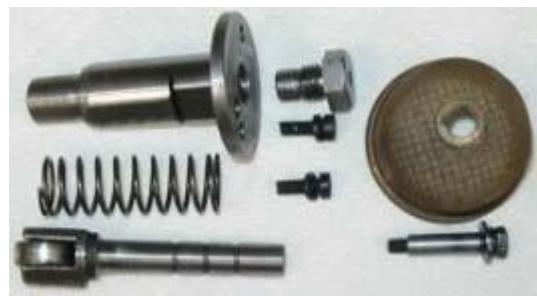
La deuxième photo montre les composants de la pompe. Le l'Overdrive de la pompe se trouve en haut

à gauche avec le ressort et le piston en dessous. Le l'Overdrive de la pompe est amanché dans le corps principal et fixé avec les deux vis. Le ressort sert à pousser le piston vers le haut, la came de l'arbre principal le repousse vers le bas. L'extrémité inférieure du cylindre est obturée par le gros bouchon fileté du l'Overdrive de pompe, en haut au centre. Le filtre à tamis est fixé au bouchon par la vis en bas à droite.

Le schéma, extrait du manuel d'entretien, représente la coupe transversale de la pompe. Le piston est représenté en position basse, presque au contact du bouchon du l'Overdrive de pompe. L'huile est acheminée depuis le filtre situé en bas, puis remonte par une section plane usinée sur la face extérieure du l'Overdrive de pompe et pénètre dans le cylindre par une fente. Cette fente et la section plane sont visibles sur la photo des composants de la pompe.

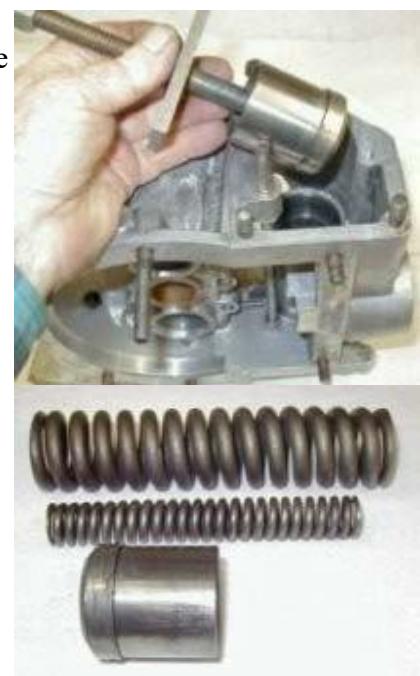
L'huile provenant de la pompe traverse un passage dans le corps principal et pénètre dans le fond du cylindre de l'accumulateur. Sous l'effet du pompage, le piston est repoussé hors du cylindre, comprimant ainsi les deux ressorts. La pression augmente à mesure que les ressorts se compriment.

Une série d'orifices percés le long de la paroi du cylindre communiquent avec un passage menant à une chambre de lubrification située autour de l'arbre principal. Ces orifices sont accessibles lorsque l'accumulateur est poussé au-delà de ces derniers, permettant ainsi au fluide de s'échapper. Ces orifices constituent le mécanisme de décompression. La pression

nominale nécessaire pour pousser le piston jusqu'aux orifices est de 360 Psi (24,8 bars).

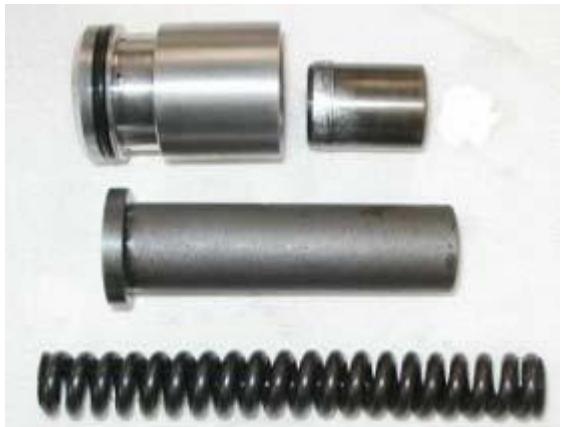
Les modèles OD plus récents (n° 22/1753 et n° 22/1985) utilisent un accumulateur différent, comme illustré sur la photo de droite. Un boîtier d'accumulateur (en haut à gauche sur la photo) s'insère dans le cylindre du corps principal, remplaçant ainsi le piston de l'ancien accumulateur. Un piston plus petit (en haut à droite) se loge dans ce boîtier. Un tube d'espacement (au centre de la photo) maintient le boîtier d'accumulateur en place (sinon, lors du pompage de fluide dans le cylindre, le boîtier serait expulsé, tout comme le piston de l'ancien modèle). Des orifices de décompression sont situés dans l'évidement juste à droite du joint torique ; l'un d'eux est visible sur la photo. Un ressort légèrement plus petit est nécessaire pour compenser la force exercée par le piston plus petit, même à la pression nominale plus élevée de 450 Psi.

Avant de quitter l'accumulateur, il convient de comparer certaines de leurs caractéristiques. L'ancien accumulateur utilise un piston de 1,75 pouce de diamètre qui se déplace d'environ 0,8 pouce pour dégager les orifices de décharge. Le nouveau modèle utilise un piston de 1,125 pouce de rayon qui se déplace d'environ 0,5 pouce pour dégager les orifices de décharge. La force exercée sur le piston est égale au produit de sa section transversale par la pression hydraulique.

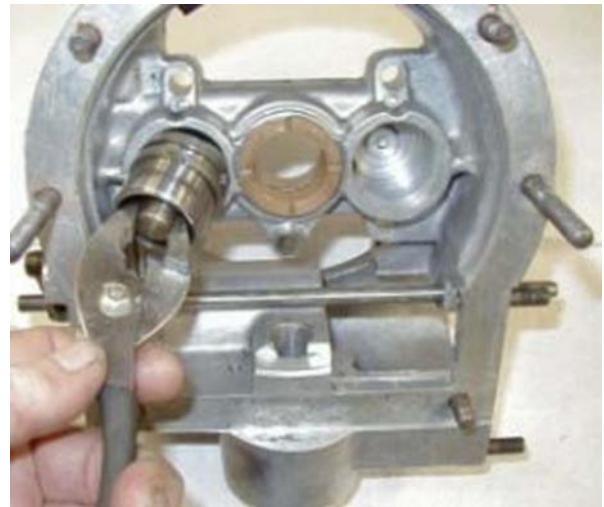
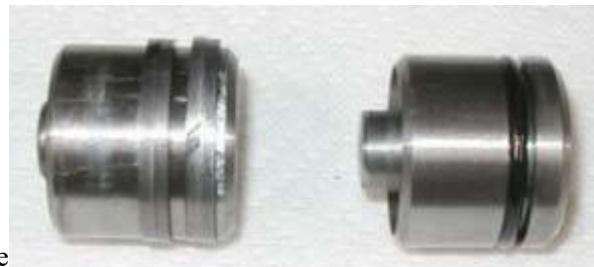
Pistons d'actionnement : Les pistons de fonctionnement sont situés dans le corps-cylindres, comme illustré sur la photo de droite. Le piston de droite a été retiré et le piston de gauche est en cours d'extraction.

Le piston présenté est l'ancien modèle avec segments en acier. Le modèle plus récent utilise un joint torique en caoutchouc. Les deux types de pistons sont visibles sur la photo du milieu. Les segments en acier de rechange ne sont plus disponibles, mais le nouveau piston avec joint torique peut être utilisé sur l'ancien modèle n°22/1374, mais pas sur le n°22/1275, car ce dernier utilise des pistons de fonctionnement plus petits.

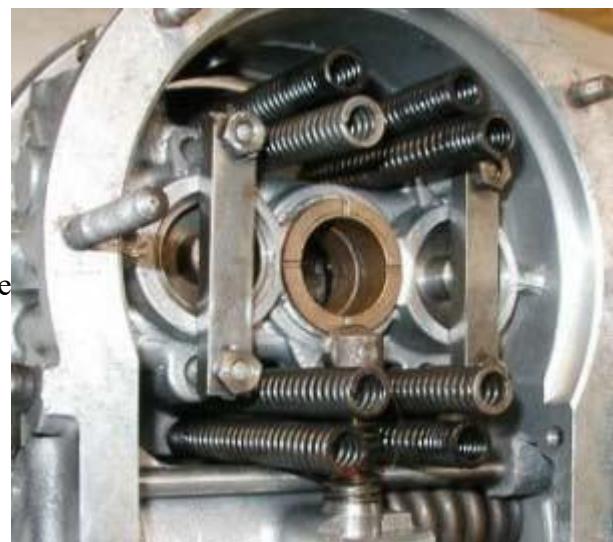
La photo du bas montre le corps principal avec l'ensemble de la bague de butée d'embrayage en place. Les huit ressorts appuient sur la plaque d'adaptation à l'avant du corps principal et poussent la bague de butée vers l'arrière, engageant l'embrayage à conique dans la couronne = la position d'entraînement direct décrite précédemment.

Les deux barres, fixées aux axes de la bague de butée par des écrous, sont appelées pièces de pont. Lorsque le sélecteur est en position engagée, le fluide pénètre à l'arrière des cylindres des pistons de commande et pousse ces derniers vers l'avant contre les pièces de pont. Le fluide ainsi que la bague de butée et l'embrayage associés sont ensuite poussés vers l'avant jusqu'à ce que le cône d'embrayage avant s'engage avec la bague de frein.

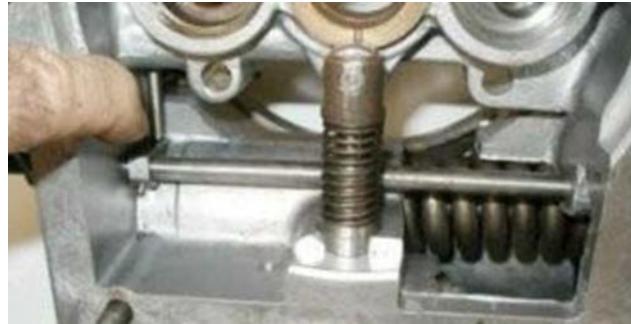
Lorsque le solénoïde est désactivé, indiquant que le mode de transmission directe est rétabli, le levier K et l'axe J de la soupape de commande descendant en position basse. La bille assure l'étanchéité du passage depuis l'accumulateur. L'axe descend suffisamment pour que sa partie supérieure ne soit plus étanche contre la bille, permettant ainsi au fluide des pistons de commande de s'écouler par l'axe creux et l'orifice de sortie H, puis dans le fond du carter principal. L'orifice étant très petit, il faut environ une demi-seconde aux ressorts pour ramener l'embrayage en position de transmission directe. Le levier (K ci-dessus) est relié à un arbre qui dépasse du carter principal de chaque côté. (Voir la photo ci-dessous où un doigt désigne le levier K, la soupape de commande J étant positionnée sur ce levier.) Le solénoïde actionne cet arbre par l'intermédiaire d'un levier situé sur le côté gauche du carter principal (à droite sur la photo ci-dessous).

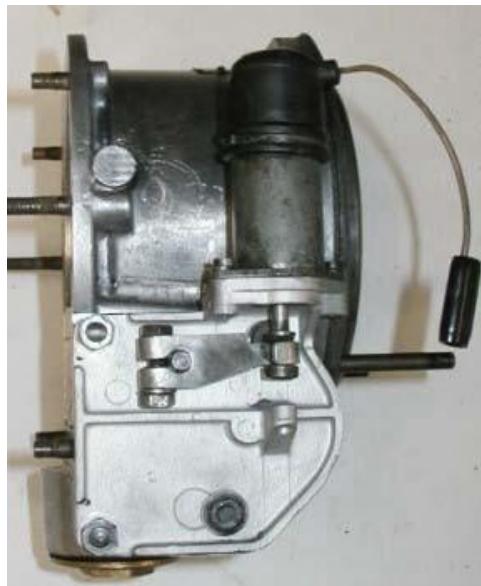
Le solénoïde est le cylindre d'où sort le fil électrique sur la photo de droite. La tige qui s'étend depuis le bas du solénoïde est appelée le plongeur. L'extrémité de l'arbre située à gauche du plongeur est le même arbre que celui visible sur la photo précédente et qui commande la soupape de commande. Le levier fixé à cet arbre est appelé le levier d'actionnement. Lorsque le solénoïde est alimenté en 12 volts (via le fil électrique), le plongeur remonte, entraînant avec lui l'extrémité du levier d'actionnement. Ceci provoque la rotation de l'arbre et, par l'intermédiaire du levier K (illustré ci-dessus), l'ouverture de la soupape de commande, ce qui active la surmultiplication. Lorsque l'alimentation est coupée, le plongeur du solénoïde redescend, permettant la fermeture de la soupape de commande et le passage en mode de transmission directe.

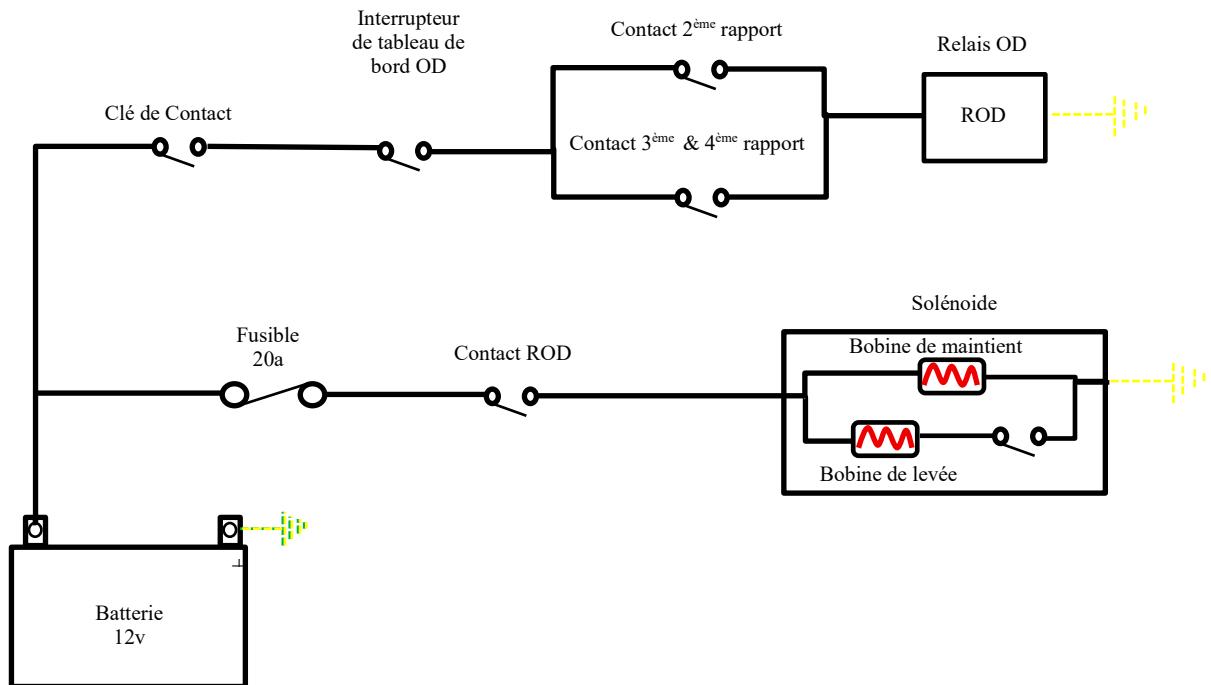
Circuit électrique : Le schéma du circuit électrique est présenté ci-dessous.

La partie supérieure du circuit commande le relais de surmultipliée. Ce relais s'active lorsqu'il y a 12 volts à l'extrême gauche de sa bobine et la masse à l'extrême droite. L'alimentation 12 volts est fournie à gauche par le contacteur d'allumage (position ON). La masse est fournie à droite par le commutateur de surmultipliée situé sur le tableau de bord ou la colonne de direction et par l'un des commutateurs de boîte de vitesses. Ces commutateurs sont activés lorsque la boîte de vitesses est engagée sur le rapport indiqué. Tous les modèles Triumph, à l'exception du premier modèle utilisé sur la TR2, possèdent deux commutateurs : un pour les 3e et 4e vitesses et l'autre pour la 2e vitesse. En résumé, pour que le relais fonctionne :

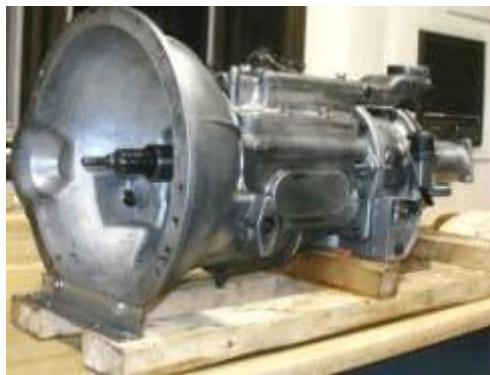
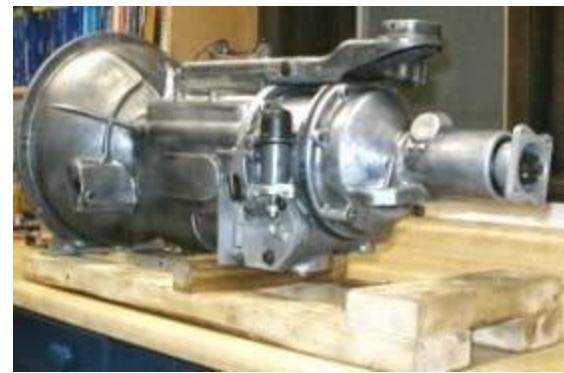
Support de boîte de vitesses : J'utilise un support fabriqué à partir de chutes de bois (5 x 10 cm et 5 x 5 cm) et d'une petite cornière en acier, comme on peut le voir sur les photos ci-dessous. La boîte de vitesses est boulonnée à la cornière à l'avant. Une cale est fixée sur le dessus de la pièce de bois (5 x 5 cm) située près de l'arrière du carter principal de la boîte de vitesses afin de la mettre à l'horizontale. J'ai mis environ 30 minutes à fabriquer ce support et il s'est avéré très utile après seulement 15 minutes d'utilisation.

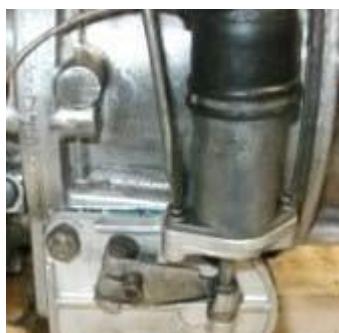
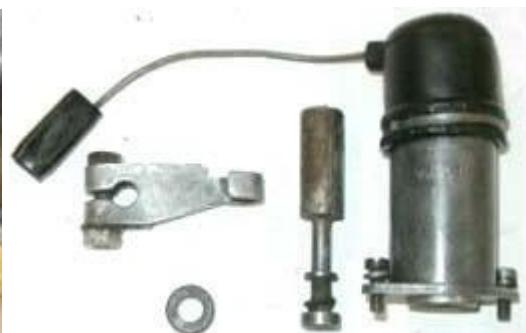
Au fur et à mesure de leur démontage, les pièces sont soigneusement nettoyées et inspectées. Pour faciliter leur repérage, elles sont regroupées par catégories dans des petits sachets plastiques à fermeture zip. Par exemple, les pièces visibles sur la photo en bas à droite ont été placées dans le même sachet.

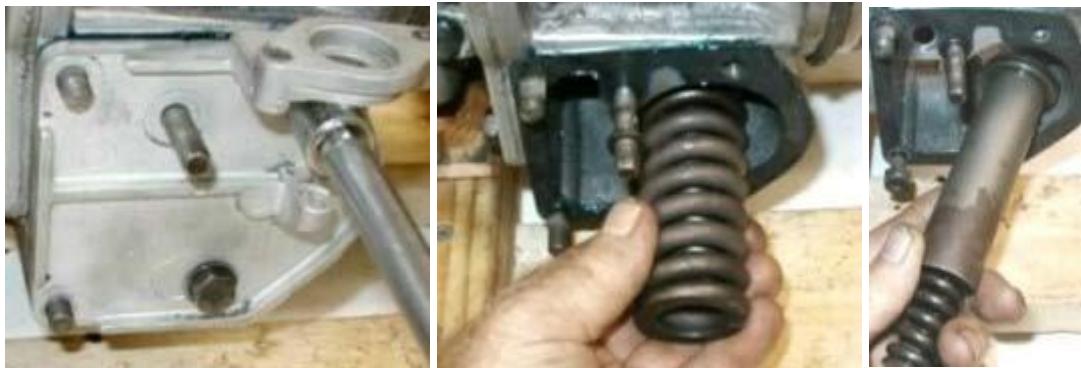
On a ensuite retiré le couvercle qui retient l'énorme ressort de l'accumulateur. Fixé par deux boulons à l'arrière et deux écrous sur goujons à l'avant, il doit être retiré avec précaution pour éviter de le tordre ou de le déformer. **Attention : avant de retirer le bouchon de la soupape de commande ou la plaque de recouvrement, il est impératif d'actionner et de relâcher la pression une demi-douzaine de fois à l'aide du levier ou du solénoïde.** Les écrous des goujons situés à l'avant du support ont été retirés en premier. Puis, les deux boulons ont été dévissés alternativement, petit à petit, de manière que la plaque se retire relativement droite (photo de gauche ci-dessous). La photo du centre montre le retrait du ressort de l'accumulateur ancien modèle. De nombreuses pièces métalliques se trouvaient dans le carter sous l'accumulateur, notamment plusieurs petites billes, un signe inquiétant. La photo de droite montre le retrait du ressort et de son tube d'un accumulateur plus récent. (Un autre accumulateur, destiné à un projet ultérieur, se trouvait à proximité. Son accumulateur a été extrait à titre de comparaison. Vous découvrirez plus tard que nous avons récupéré

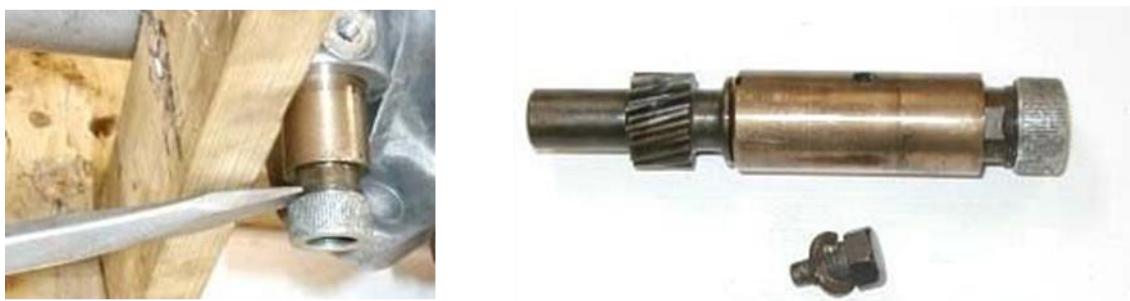
Le roulement et le pignon du compteur de vitesse ont ensuite été retirés. Cette opération n'est nécessaire que si l'on prévoit de démonter le carter arrière pour remplacer les deux roulements arrière. Le boulon de fixation a d'abord été retiré, puis l'écrou provenant de l'extrémité d'un ancien câble de compteur de vitesse a été vissé sur le roulement. Un grand tournevis a ensuite été utilisé pour faire levier sur le rebord de l'écrou du compteur afin de retirer le roulement (photo de gauche ci-dessous). Les pièces visibles sur la photo de droite ont été emballées ensemble.

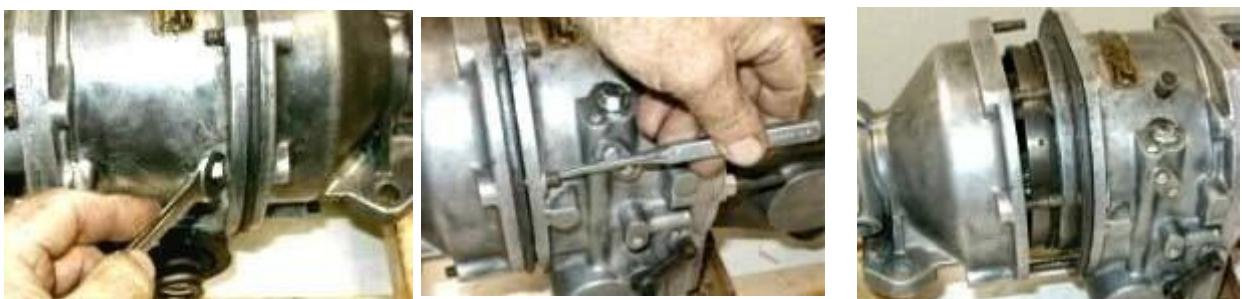
Je préfère séparer le carter arrière du corps principal pendant que l'Overdrive est encore fixé à la boîte de vitesses. Six goujons maintiennent les deux pièces ensemble. Les huit ressorts situés entre la boîte de vitesses et l'Overdrive exercent une pression sur la couronne qui facilite la séparation du carter arrière. Cette fois-ci, les carters ne se sont pas séparés lors du retrait des écrous. Les extrémités des goujons ont été frappées avec un poinçon pour rompre le joint, comme illustré sur la photo du milieu ci-dessous. La bague de frein s'est également détachée du corps principal ; un marteau et un poinçon ont donc été utilisés pour la remettre en place. La bague de frein ne peut être retirée qu'après le retrait des pièces de pont de la bague de butée. La photo de droite montre le carter arrière prêt à être retiré. Une fois le carter arrière retiré, il était évident que la butée axiale était défectueuse ; nous y reviendrons plus tard.

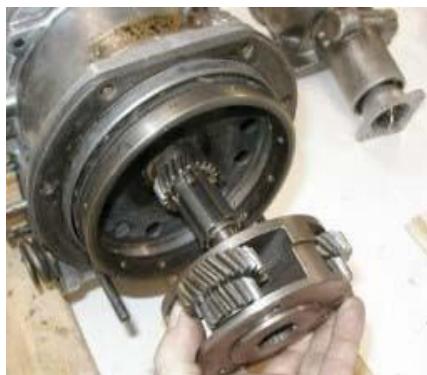
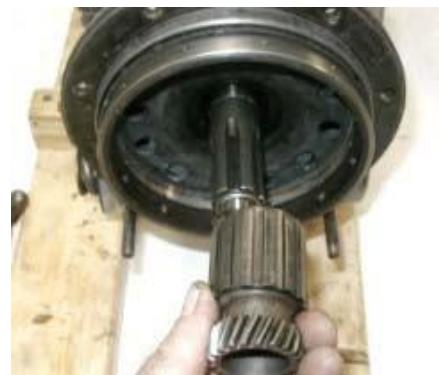
Après avoir retiré le carter arrière, le porte-satellites avec ses satellites, puis le pignon planétaire, ont été démontés comme indiqué ci-dessous. Le porte-satellites a été nettoyé et les roulements de chaque satellite ont été testés en faisant tourner les engrenages. Les trois satellites tournaient sans à-coups et aucun jeu n'a été constaté dans les roulements. Il a été décidé de ne pas remplacer les roulements des satellites ; il n'était donc pas nécessaire de démonter davantage le porte-satellites.

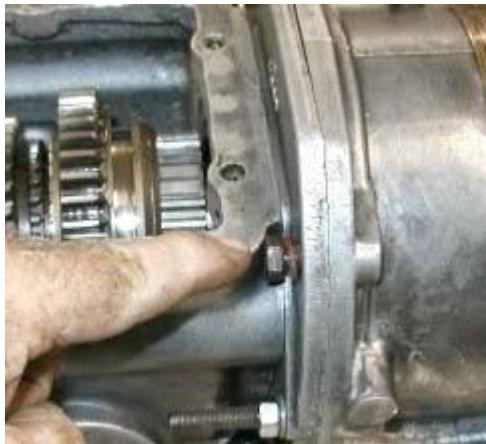
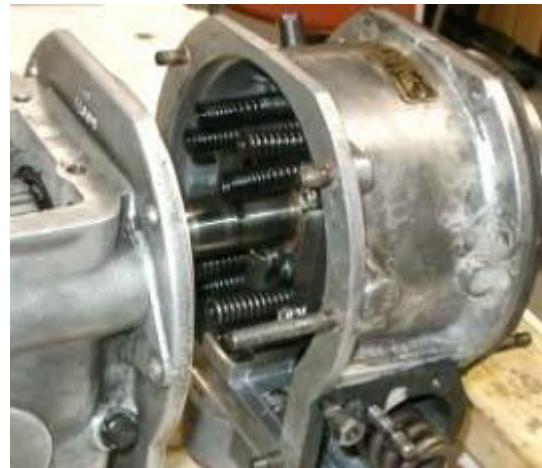
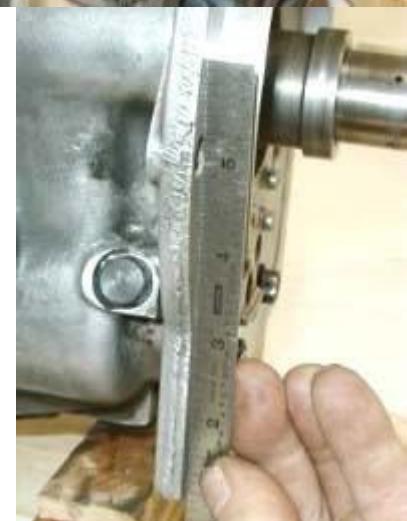
Les écrous et les rondelles frein des deux goujons inférieurs ont d'abord été retirés. Ensuite, les écrous des deux goujons supérieurs ont été desserrés ; ces écrous ne peuvent être retirés tant que le l'Overdrive principal n'est pas séparé de la plaque d'adaptation extérieure (photo de gauche ci-dessous). Les écrous des deux goujons longs ont ensuite été desserrés d'environ 6 mm. Le l'Overdrive principal ne se séparant pas, j'ai tapoté dessus avec un marteau et un corps de bois. Une fois le l'Overdrive principal séparé, l'espace était suffisant pour retirer les écrous des deux goujons supérieurs. Les écrous des deux goujons longs ont ensuite été desserrés simultanément afin de maintenir le l'Overdrive principal droit.

Huit ressorts ont été extraits et mis dans un sac.

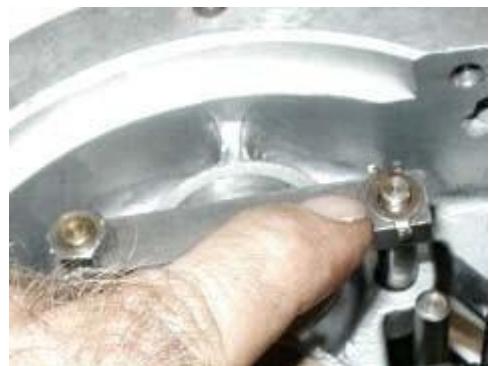
Les écrous des pièces du pont ont ensuite été retirés. Ces écrous étaient initialement munis de languettes de corpsage. Je préfère ne pas les réutiliser car ces languettes cassent généralement après avoir été pliées une seule fois. Ces languettes étant obsolètes, elles ont été jetées, ainsi que les écrous, et remplacées par des écrous Nylstop 1/4-28. Une fois les quatre écrous retirés, les pièces du pont ont été extraites de la bague de butée et cette dernière a été glissée hors du l'Overdrive principal. Une rondelle de butée en bronze et une rondelle de réglage ont également été retirées d'un logement situé derrière la bague de l'arbre principal, dans le l'Overdrive principal.

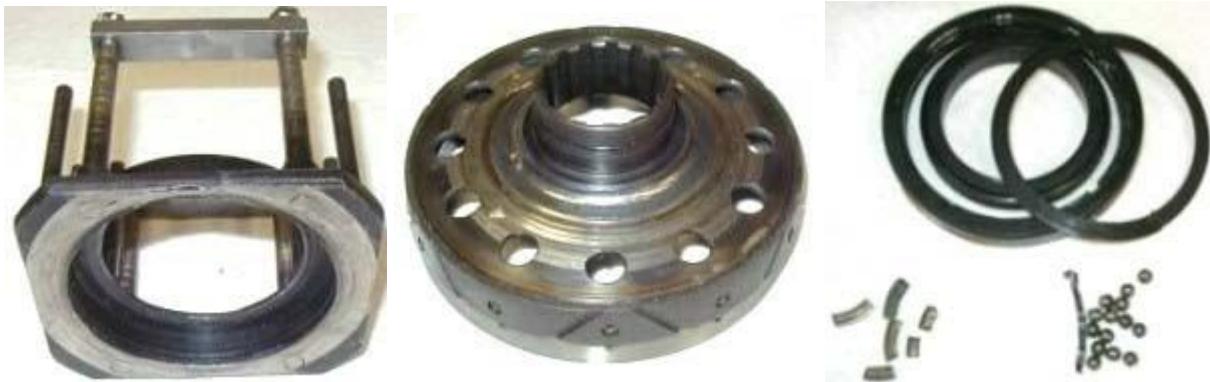
Comme mentionné précédemment, une petite catastrophe a été découverte lors du démontage du différentiel. La butée d'embrayage, cette grosse butée située entre la bague de butée et le coulisseau d'embrayage, a cédé : les billes se sont échappées et les deux pièces se sont séparées. Les huit ressorts ont alors forcé la bague de butée (qui ne tourne pas) contre le coulisseau d'embrayage rotatif. Le bruit a dû être assourdissant. La photo de gauche ci-dessous montre l'arrière de la bague de butée, où une grande partie du métal est usée. Le circlip retenant la bague extérieure de la butée était également endommagé. La photo du centre montre l'avant du coulisseau d'embrayage, où, là encore, une grande partie du métal est usée. La zone sombre indique une forte chaleur. La photo de droite montre les restes de la butée. Les morceaux dans le coin inférieur gauche de la photo de droite sont les restes de la rondelle de butée entre le pignon planétaire et le porte-satellites. Il a été décidé de réutiliser le coulisseau d'embrayage, car les surfaces d'embrayage, les cannelures et la bague intérieure de la butée n'étaient pas endommagées. La bague de butée était tellement usée que le rebord retenant le circlip de la bague extérieure du roulement était manquant par endroits. La bague de butée et les circlips, ainsi que la rondelle de butée et le roulement détruits, ont été remplacés. Comme des fragments métalliques flottaient dans le diamètre extérieur, il a été décidé de remplacer également les deux roulements annulaires du carter arrière.

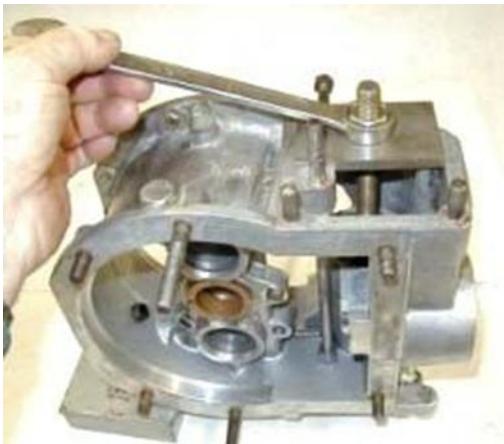
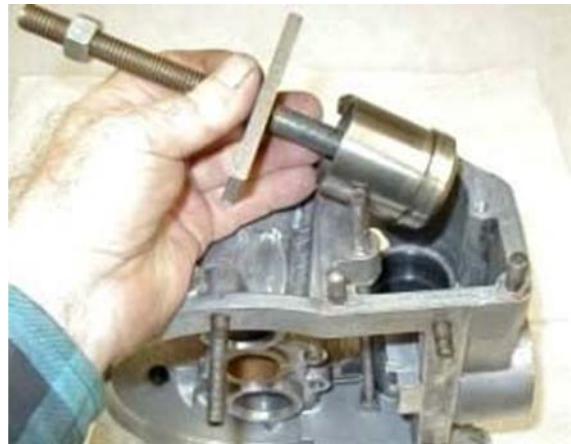
Ce modèle OD était un modèle ancien dont le cylindre de l'accumulateur était usiné dans la pièce principale. Le centre du piston présente un trou fileté 3/8-24 (au lieu de 5/16-24, comme indiqué précédemment merci à Dan Shockey pour avoir relevé l'erreur). Un extracteur a été fabriqué en usinant l'extrémité d'une tige filetée de 1/2 pouce (il m'en restait un stock d'un projet pour une église il y a dix ans) puis en la taraudant 3/8-24. Un morceau de tige filetée 3/8-24 aurait tout aussi bien convenu. Le piston a été extrait sans effort. Les photos ci-dessous montrent l'extracteur en action. Une fois le piston retiré, les segments et les parois du cylindre ont été examinés afin de détecter d'éventuels défauts. Par chance, les fragments métalliques provenant de la défaillance du roulement ne semblaient pas avoir atteint l'accumulateur.

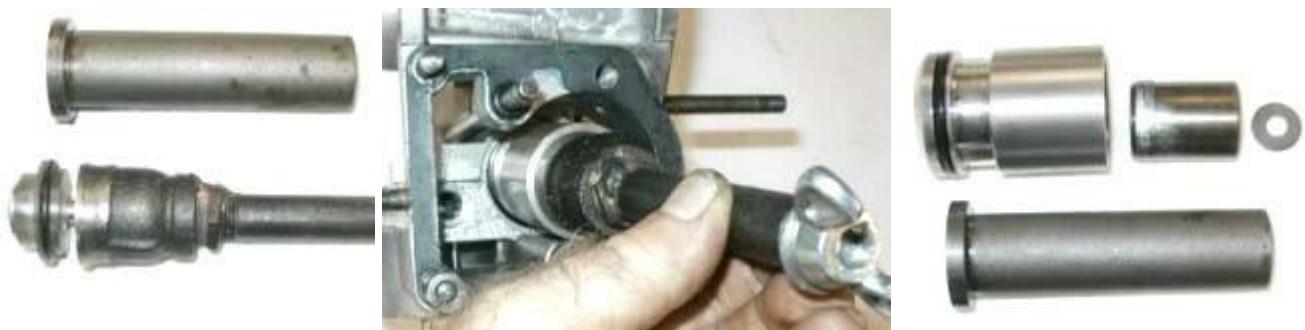
Les photos ci-dessous montrent le démontage de l'accumulateur de dernière génération. Un outil d'extraction a été fabriqué pour insérer un joint torique à l'extrémité du logement du piston de l'accumulateur, là où se loge le tube du ressort. Cet outil et le tube du ressort sont visibles sur la photo de gauche. Le diamètre extérieur du joint torique et de l'outil est de 38 mm (1,5 pouce). Le diamètre intérieur de l'embout est de 32 mm (1,25 pouce), soit le diamètre intérieur du joint torique. Un boulon de 9,5 mm (3/8 pouce) prolonge l'outil. Le serrage de l'écrou papillon permet d'insérer le capuchon dans la pièce principale et de comprimer le joint torique pour le fixer au logement du piston de l'accumulateur. Il a fallu utiliser une pince pour maintenir l'outil et l'écrou papillon suffisamment serré afin de bloquer le logement. Au cours de cette opération, l'embout en plastique s'est fissuré. (La prochaine fois, je le fabriquerai en acier ou en aluminium). Une fois le logement retiré, le piston a été facilement extrait par le haut. Tout était en ordre et aucun problème n'a été constaté. À noter : la rondelle visible sur la photo de droite est une rondelle de mauvaise qualité, probablement ajoutée après la fabrication. Placer une rondelle derrière le ressort est la méthode courante pour augmenter la pression de l'accumulateur.

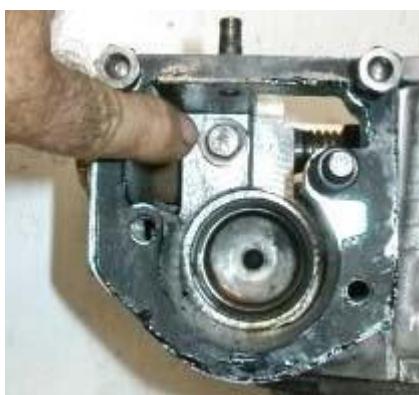
Le clapet anti-retour de la pompe se trouve à côté du cylindre accumulateur, comme illustré sur la photo de gauche ci-dessous. Après avoir retiré le bouchon, le ressort, la rondelle du piston et la bille ont été démontés, nettoyés, inspectés et rangés (photo de droite)

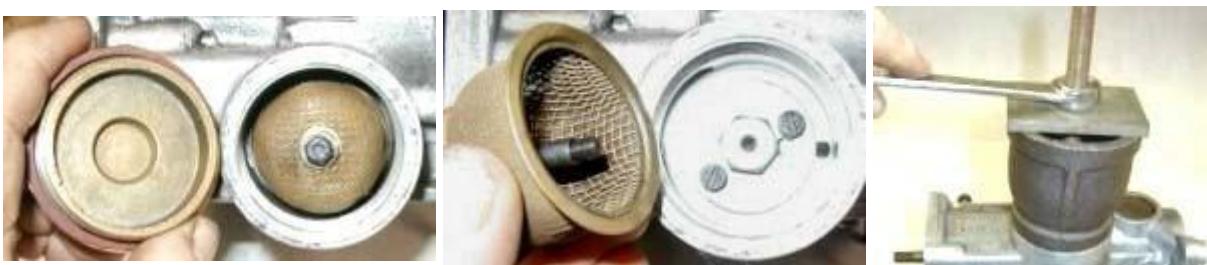
Le bouchon de vidange et le filtre doivent être retirés pour accéder à la pompe. Les photos ci-dessous ont été prises après le nettoyage de la boîte de vitesses. Une grande partie de l'huile s'est évaporée sous l'effet de la chaleur générée par la défaillance du roulement. L'extérieur du filtre était recouvert d'une substance noire et visqueuse mélangée à des particules métalliques. (Sur les modèles plus récents, le bouchon est plus grand et le filtre est maintenu par celui-ci plutôt que par une vis, comme illustré sur les photos ci-dessous.)

La pompe est emboîtée dans le corps et son extraction nécessite une force importante. Attention : le clapet anti-retour doit être retiré avant d'extraire le l'Overdrive de pompe. Les deux vis et le bouchon visibles sur la photo du milieu ci-dessous ont été retirés en premier. Une tige filetée vissée dans l'orifice du bouchon a ensuite servi à extraire le l'Overdrive de pompe. Le filetage est de 7/16-20. L'extrémité d'une autre tige filetée de 1/2 pouce a été usinée et filetée pour servir d'extracteur (voir photo de droite ci-dessous). Un morceau de tige filetée de 7/16-20 aurait également convenu. Un raccord de tuyauterie a été utilisé pour créer un espace permettant d'insérer la pompe. Le l'Overdrive de la pompe est sorti facilement dès que l'écrou a été serré.

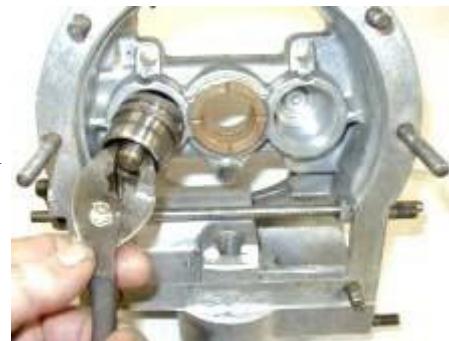
Retrait des pistons de fonctionnement : Les pistons de fonctionnement ont été retirés en les saisissant par leurs extrémités avec une pince et en les faisant tourner d'avant en arrière tout en tirant. Lors de l'inspection, un segment de piston s'est avéré cassé. Il est fort probable qu'il l'ait été dès l'installation. Ces segments n'étant plus disponibles, il a fallu acheter un piston de la nouvelle génération avec joint torique.

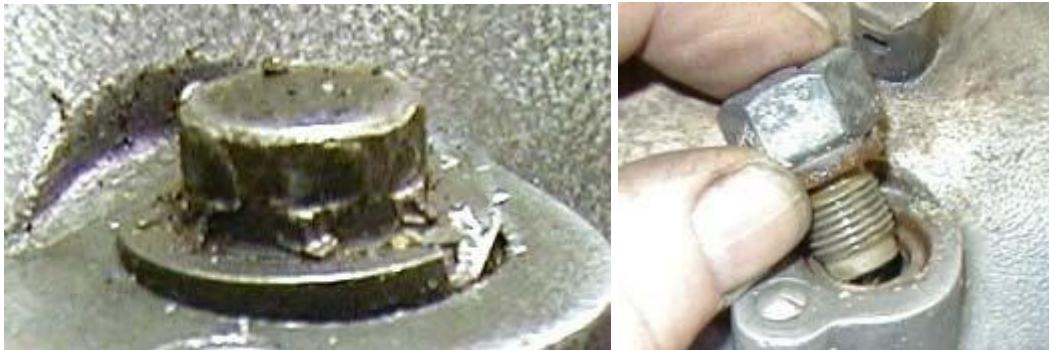
Retrait de la soupape de commande : La dernière pièce retirée du l'Overdrive principal est la soupape de commande. Le bouchon de la soupape se trouve en haut à droite du l'Overdrive. Malheureusement, les angles de l'hexagone ne permettent pas d'utiliser une autre clé. Un écrou de 1/2 pouce a été vissé sur le bouchon et soudé. L'écrou et le bouchon ont ensuite été retirés ensemble. Le bouchon avec le gros écrou est visible à droite.

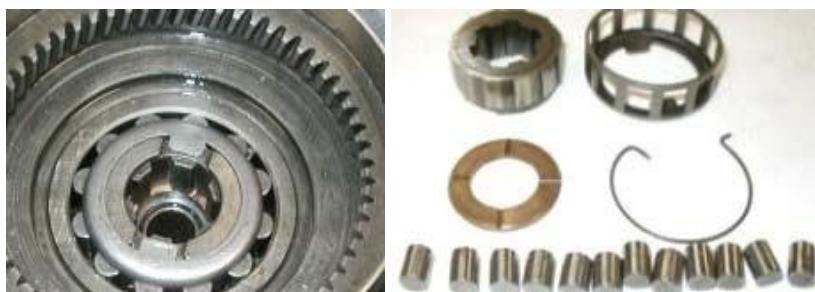
Démontage de l'embrayage unidirectionnel : L'embrayage unidirectionnel est positionné dans un logement situé à l'extrémité large de l'anneau, dans le carter arrière (photo de gauche). Pour le démonter, faites pivoter la partie centrale dans le sens antihoraire, puis soulevez-la. Les galets sont sortis de la cage, laissant apparaître plusieurs pièces, comme illustré sur la photo ci-dessous à droite. La rondelle de butée en bronze se trouve derrière l'embrayage.

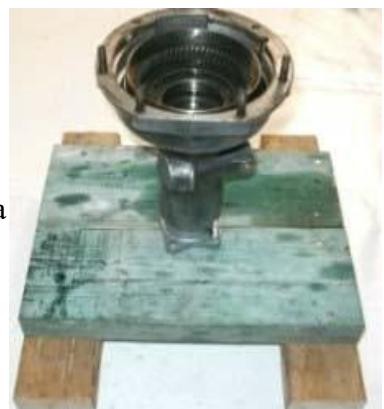
Pied OD : Un support stable pour maintenir le diamètre extérieur à la verticale lors du remontage est très utile. L'ancienne pièce de bois de 5 x 30 cm utilisée précédemment ayant disparu, le nouveau support visible à droite a été fabriqué à partir de chutes de bois. Un trou de 38 mm au centre permet le passage de l'extrémité de l'arbre annulaire et de l'écrou. Deux trous de 9,5 mm permettent le passage des boulons de fixation de la bride arrière.

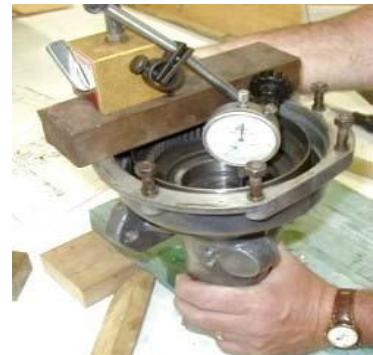
La pièce arrière a été fixée sur le support et un comparateur a été positionné comme indiqué, sa pointe contre l'anneau. La pièce a ensuite été enfoncee pour la première mesure. La seconde mesure est prise après avoir soulevé la pièce en plaçant une main de chaque côté de sa partie supérieure et en tirant vers le haut tout en appuyant avec les pouces contre l'extérieur de l'anneau. Le jeu axial requis est de 0,005 à 0,010 pouce.

Si le jeu axial est hors spécifications, reportez-vous à la section au début de la partie III. Ce jeu axial était exactement de 0,005 pouce.

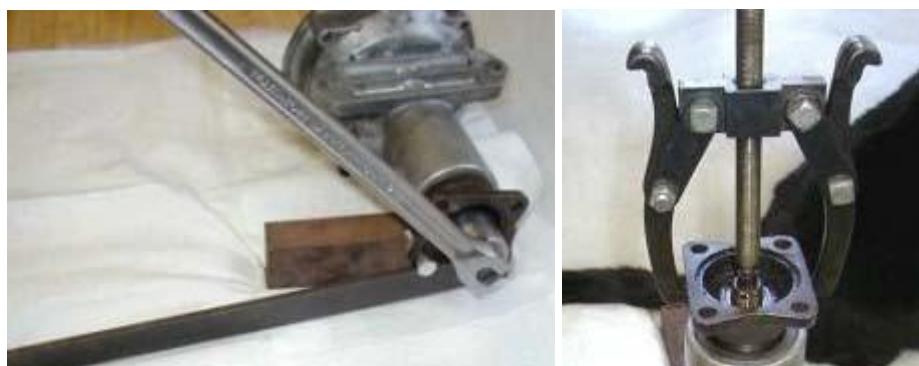
Retrait des brides arrière : Un outil d'extraction de bride, fabriqué à partir d'une barre d'acier de 60 cm de long et de 6,35 mm x 31,75 mm (une barre de 25,4 mm convient également), sert à maintenir la bride lors du retrait de l'écrou. Un trou de 9,5 mm est percé près du bord, à l'extrémité, pour la fixation à la bride arrière. Un second boulon est installé dans la bride et vient s'appuyer contre le bord de l'outil afin d'empêcher la bride de tourner, comme illustré sur la photo de gauche ci-dessous. Cette barre sert également d'outil de pose de bride. Elle peut aussi être fixée au volant moteur à l'aide d'un des boulons du plateau de pression d'embrayage pour devenir un outil de dépose ou de pose du volant moteur. La goupille fendue a été retirée de l'écrou de bride, puis une barre de force a été utilisée avec l'outil pour desserrer l'écrou.

Un extracteur a ensuite été utilisé pour retirer la bride, comme illustré sur la photo de droite.

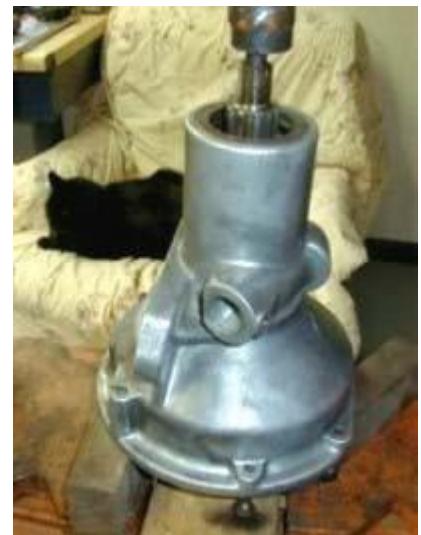
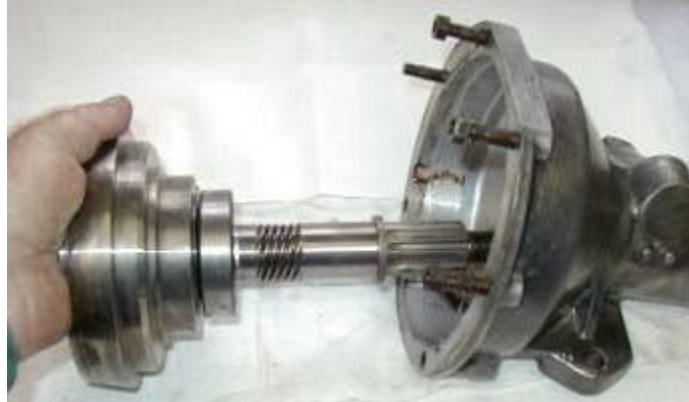
Retrait de la couronne : L'anneau a été extrait de la pièce moulée arrière à l'aide de la presse hydraulique, comme illustré à droite. Les côtés de la pièce moulée ont été calés pour éviter qu'il ne touche les traverses de la presse. Une chute de bois (2x4) a été placée sous la pièce moulée afin d'empêcher l'anneau de heurter la traverse en acier de la presse s'il venait à se détacher brusquement. L'anneau s'est bien comporté et est sorti en douceur avec un minimum d'effort. Il est visible sur la photo ci-dessous.

Le palier central doit encore être retiré de l'arbre de l'anneau.

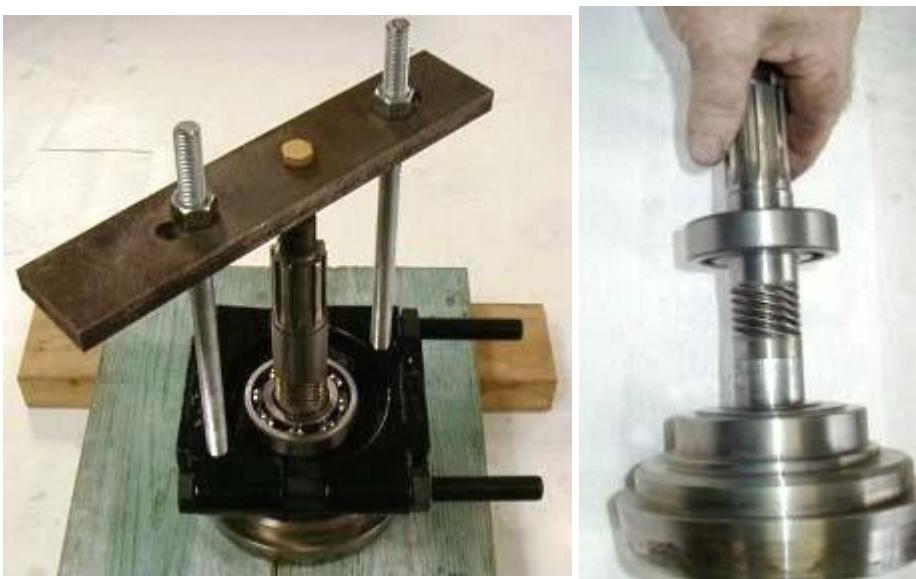
Retrait du roulement central : Ce roulement est également appelé palier annulaire. Un grand extracteur (disponible chez Harbor Freight, environ 20 \$) a d'abord été utilisé pour écarter le roulement de l'épaule de l'anneau en serrant les deux boulons noirs visibles sur la photo de gauche ci-dessous. Ensuite, le roulement a été tiré le long de l'arbre en serrant les écrous des tiges filetées. La photo de droite montre le palier presque entièrement sorti de l'arbre. L'ajustement serré se situe uniquement sur la partie brillante, tout près de l'épaule.
