Overdrive, Type A Partie I Théorie

by **Finn Thordén**

L'unité overdrive (OD) de type A décrite ici a été fabriquée par Laycock-de-Normanville et était une option d'usine sur les TR2, TR3, TR4, TR5/250 et TR6 Triumph jusqu'en 1972. La fonction OD est de modifier le rapport de réduction global entre le moteur et les roues arrière. Il fonctionne selon deux modes :

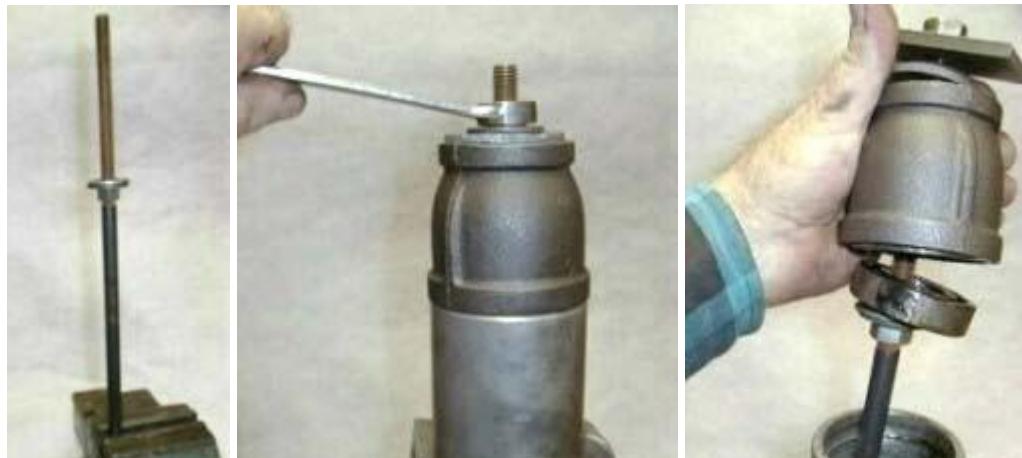
Retrait des roulements arrière et des joints : Une tige filetée, des rondelles et des entretoises ont été utilisées pour extraire le roulement arrière (également appelé roulement annulaire) et le joint du carter arrière. Ce sont les mêmes outils qui servent à extraire les roulements et joints arrière du carter des boîtes de vitesses non surdimensionnées. La tige a été fixée dans l'étau, comme illustré à gauche. Le carter arrière, puis une entretoise et une rondelle, ont été glissés sur la tige, et un écrou a été vissé et serré. La rondelle inférieure de la tige s'est appuyée contre la face inférieure du roulement arrière. Lors du serrage de l'écrou, l'entretoise a repoussé le carter vers le bas, le dégageant du roulement. Le roulement ainsi libéré est visible à droite. Le joint arrière a été repoussé dans l'entretoise ; son bord inférieur est visible.

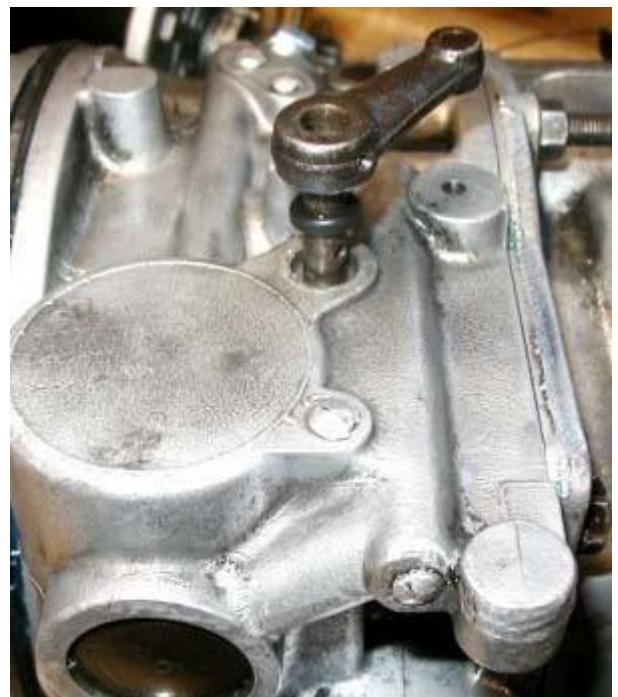
Il y a un petit joint torique derrière le levier de réglage, sur le côté droit du l'Overdrive principal. Il faut retirer le levier pour accéder à ce joint. Sur les modèles plus récents, le levier est fixé par une goupille élastique (appelée goupille de tension ou d'expansion aux États-Unis) qui s'enlève facilement avec un poinçon adapté. Les modèles plus anciens, comme celui illustré à droite, possèdent une goupille pleine. Je l'ai extraite en utilisant des forets de 5/64, 3/32 et 7/64 de pouce. Les trous font 1/8 de pouce. La photo montre le levier tiré au bout de l'axe et le joint torique sorti de son logement. J'ai utilisé une pointe fine pour extraire le joint torique. Le levier a été retiré, un nouveau joint torique a été mis en place, puis le levier a été remis en place et fixé avec une goupille de tension de 1/8 de pouce. La goupille de tension sur les modèles plus récents semble être légèrement plus petite, peut-être 3/32 de pouce. Je mettrai à jour ces informations lors de mon prochain démontage. Cette section a été ajoutée le 10/09/01 pour donner suite à la remarque de Mike Kitchener concernant l'absence de ces joints toriques dans la liste des pièces. Je me suis alors rendu compte que je n'avais pas remplacé le joint torique sous le levier sur l'unité décrite ici. La batterie de la perceuse était déchargée lors du premier démontage ; j'ai donc reporté l'opération, puis je l'ai oubliée. Je l'ai remplacée aujourd'hui sur l'appareil entièrement remonté, sans aucun problème.

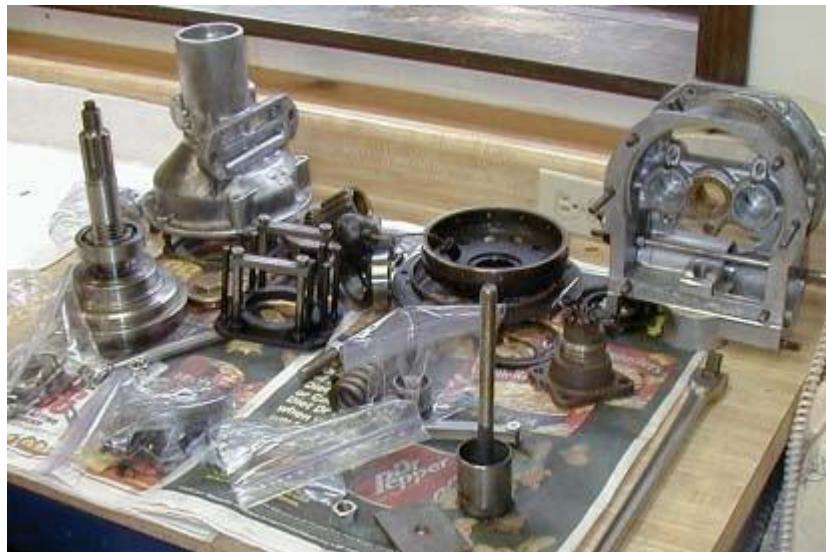
Toutes les pièces : La photo ci-dessous montre toutes les pièces extraites de l'unité OD après qu'elles ont été nettoyées et emballées avec les composants associés.

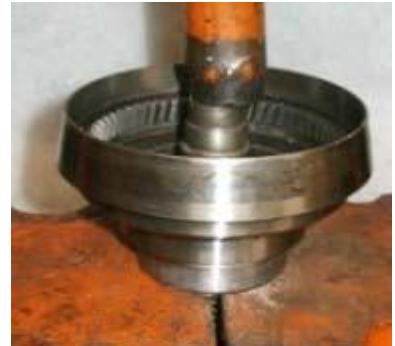
Le roulement de tête annulaire (ou roulement av d'arbre 85 sur le schéma Gazoline) est pressé sur l'arbre annulaire jusqu'à ce qu'il soit bien serré contre l'épaule. Une presse hydraulique comme illustrée sur la photo à droite est utilisée.

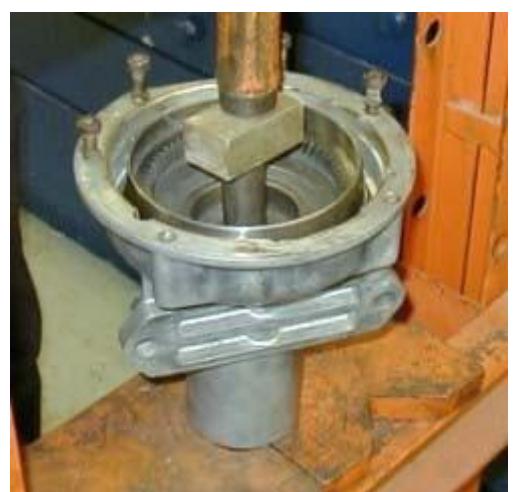
Installation de la couronne dans le carter arrière : La presse sert à pousser la couronne dans le carter arrière. Tout d'abord, la rondelle de réglage arrière a été glissée sur l'extrémité de la couronne, puis la couronne a été introduite dans le carter arrière. (Il n'y avait aucune confusion possible entre la rondelle de réglage de la couronne et la rondelle située sous l'écrou : la rondelle de réglage a des faces lisses, tandis que celle sous l'écrou présente des marques dues au serrage de ce dernier.) Le roulement arrière a ensuite été glissé sur l'extrémité de la couronne et dans l'extrémité du carter arrière (le diamètre de la pièce moulée est plus important près de l'extrémité pour loger le joint arrière ; le roulement s'insère facilement sur les premiers millimètres). Le roulement arrière a été mis en place à ce stade afin de maintenir l'alignement de l'arbre pendant l'opération de pressage. L'ensemble a ensuite été placé dans la presse comme

illustré à droite. Une attention particulière a été bagues à ce que le roulement de tête s'engage correctement dans son logement avant d'appliquer une force importante. De plus, la force appliquée n'a dépassé le minimum nécessaire à la mise en place du roulement afin de minimiser les contraintes sur ce dernier.

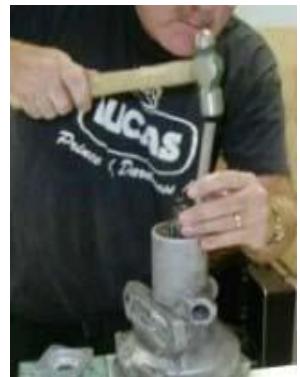
Installation du joint arrière : Après la mise en place de la rondelle de réglage et la vérification du jeu axial, l'arbre a été mis en mouvement pour s'assurer de sa rotation fluide et libre. La bride arrière a ensuite été retirée et le joint arrière installé. Une petite quantité d'huile a été versée sur le roulement arrière pour assurer sa lubrification au démarrage. Une fine couche de graisse a été appliquée sur le pourtour extérieur du joint et sur sa lèvre intérieure. Le joint a été inséré, lèvre vers l'avant, puis mis en place à l'aide d'un poinçon. L'avant du joint repose contre un épaulement du carter, comme illustré sur le schéma en coupe précédent.

La bride arrière a été réinstallée. Cette fois, un peu de mastic d'étanchéité a été appliqué sous la rondelle pour éviter tout frottement. La bride a ensuite été tournée jusqu'à la fente suivante pour insérer la goupille fendue. Une fois le tout assemblé, l'arbre a été tourné à nouveau pour vérifier son bon fonctionnement.

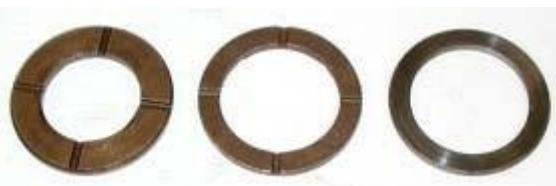
Rondelles : Il y a au total 6 rondelles qui s'emboîtent sur l'arbre principal et l'arbre annulaire. Chaque rondelle a été soigneusement emballée avec les pièces correspondantes afin d'éviter toute confusion. Cependant, elles se sont toutes mélangées pendant le transport. Pas de panique, elles sont toutes différentes et faciles à distinguer. Les trois rondelles illustrées ci-dessous se placent sur l'arbre principal. La rondelle de gauche est la rondelle de butée en bronze qui se place entre l'embrayage unidirectionnel et l'arbre annulaire. La rondelle centrale est la rondelle de butée en bronze qui se place entre le pignon planétaire et le corps principal. La rondelle en acier de droite est la rondelle de réglage qui se place également entre le pignon planétaire et le corps principal. Notez que la rondelle de butée de gauche est beaucoup plus large et possède un diamètre intérieur plus petit. Les deux rondelles de droite ont le même diamètre intérieur et extérieur. Il existe une autre rondelle de butée qui s'emboîte et est maintenue à l'intérieur du porte-satellites. Elle est facile à identifier car les bords d'un côté sont biseautés. Les deux rondelles en acier qui s'emboîtent sur l'arbre annulaire peuvent être différenciées de la rondelle de réglage de droite sur la photo car elles ont un diamètre intérieur légèrement plus grand. La rondelle de réglage de droite sur la photo est trop petite pour glisser sur l'arbre annulaire. (Désolé d'avoir oublié de prendre une photo des six rondelles ensemble ; quand j'y ai pensé, les trois autres étaient déjà en place et je n'allais pas les retirer.)

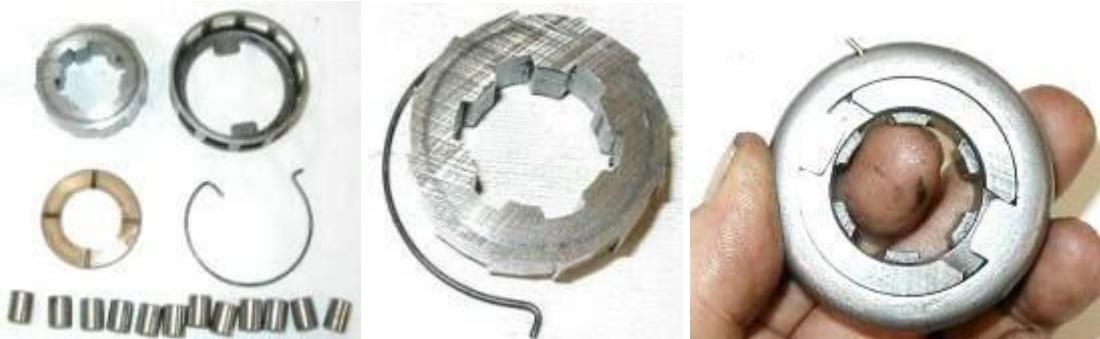
Les composants de l'embrayage unidirectionnel visibles sur la photo de gauche ci-dessous sont l'élément interne (en haut à gauche) 79, la cage 78, le ressort 80, la rondelle de butée 83 et les galets 81. Le ressort a d'abord été fixé à l'élément interne, comme illustré sur la photo du milieu. Il existe deux méthodes de fixation du ressort, mais une seule est correcte. Ensuite, l'autre extrémité du ressort a été insérée dans l'orifice de la cage, suivie de l'élément interne. L'élément interne a ensuite été mis en rotation contre le ressort et verrouillé en place par les languettes de la cage, comme le montre la photo de droite. L'extrémité du ressort dépasse de la cage sur cette photo.

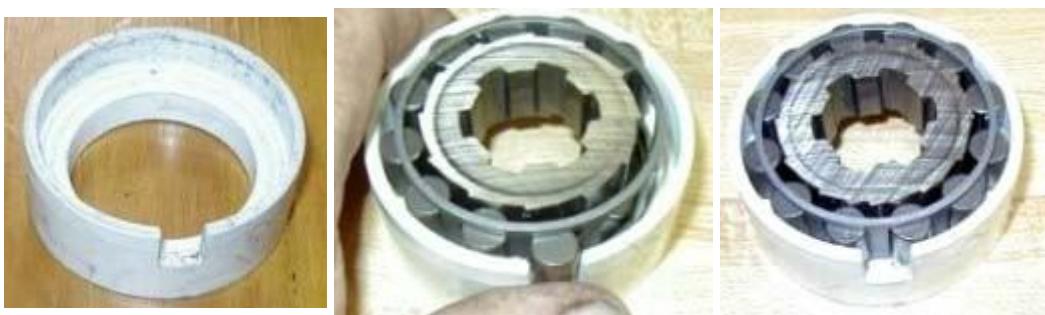
Les 12 galets doivent ensuite être insérés dans la cage. Une méthode consiste à enrouler un élastique épais autour de la cage, puis à la soulever et à insérer les galets un à un. Les manuels présentent des photos d'un outil Churchill facilitant l'assemblage de l'embrayage. Un outil similaire a été fabriqué à partir d'un raccord et d'une bague en plastique, comme illustré sur la photo de gauche ci-dessous. L'intérieur a été usiné à un diamètre légèrement inférieur au diamètre intérieur du logement de l'embrayage dans la couronne et à une profondeur légèrement inférieure à l'épaisseur de l'embrayage. La fente latérale est juste assez large pour le passage d'un galet. La cage avec son élément intérieur est placée dans l'outil, comme indiqué sur la photo du milieu, puis les galets sont insérés dans la cage. L'élément intérieur est tourné dans le sens horaire après l'insertion de chaque galet. Toute tentative de rotation dans le sens antihoraire bloque l'embrayage. (S'il ne se bloque pas, les rampes ne sont probablement pas positionnées comme sur la photo ; il faut alors démonter et remonter l'embrayage en veillant à orienter le ressort correctement.) L'embrayage assemblé est visible sur la photo de droite.

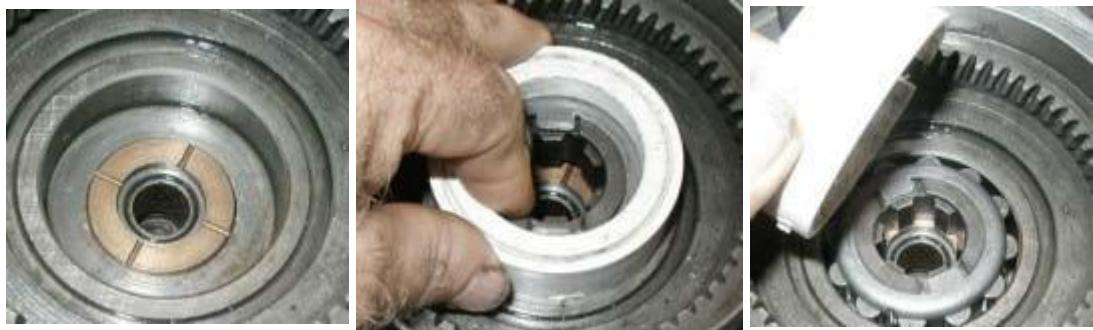
La pièce arrière était toujours fixée au support extérieur. La rondelle de butée a été positionnée (photo de gauche), l'outil avec l'embrayage à l'intérieur a été placé sur l'évidement et l'embrayage a été enfoncé dans l'évidement (photo du centre), puis l'outil a été retiré (photo de droite). Si l'on utilisait des élastiques pour assembler l'embrayage, la procédure est la même et l'élastique glisserait lorsque l'embrayage serait enfoncé

dans l'évidement.

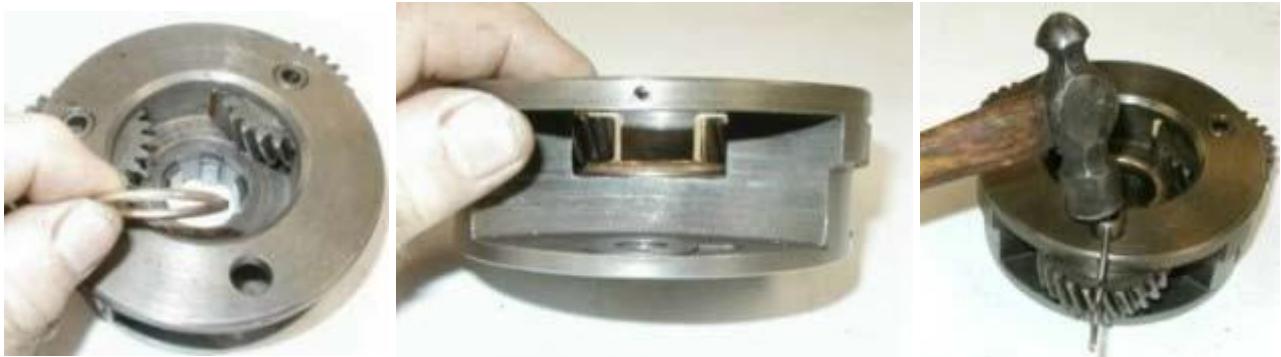
L'arbre a été chassé à l'aide d'un marteau et d'un chasse-goupille, puis la roue dentée et la rondelle ont été retirées. (Si le remplacement des roulements du train épicycloïdal avait été nécessaire, cette procédure aurait été suivie pour extraire les roues dentées. Deux cages à rouleaux sont emmanchées dans les roues dentées. Il faudrait les extraire et en insérer de nouvelles. Ces roulements n'ont pas été retirés cette fois-ci, par crainte de les endommager, et nous n'avions pas de pièces de rechange.)

La rondelle de butée a été positionnée dans l'évidement au centre du porte-satellites. Le dessus de la rondelle est biseauté pour permettre le passage des dents de la roue dentée du semoir. (Si le dessus de la rondelle n'est pas biseauté, on peut essayer de la retourner.) La rondelle de butée du train épicycloïdal a ensuite été positionnée avec la languette dans le trou, la roue dentée a été glissée en place et l'arbre a été enfoncé à l'aide d'un petit marteau. La photo de droite montre un foret dans le trou de l'arbre pour faciliter l'alignement visuel avec le trou du porte-satellites. Une goupille de retenue en acier de 2,4 mm (3/32") ne semblait pas assez serrée ; j'ai donc utilisé à la place une goupille d'expansion de 19 mm (3/4") de long et de 2,4 mm (3/32") de diamètre, meulée à environ 15 mm (0,6"). Cette goupille est trempée et risque d'endommager le foret si l'on tente de la percer. Cependant, si l'arbre est extrait par pression, la goupille se cisaillera et les morceaux pourront ensuite être extraits à l'aide d'un petit poinçon. (J'ai fait le test pour m'assurer de son efficacité.)

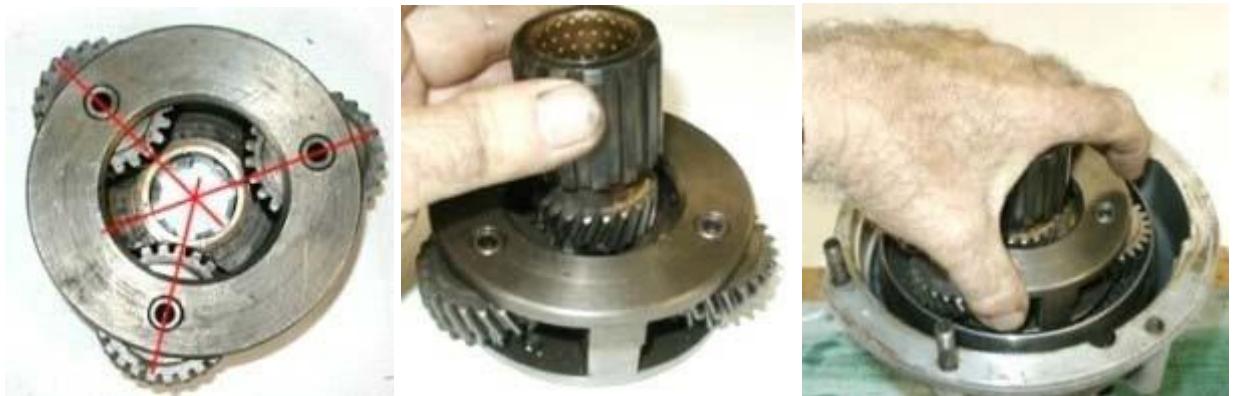
Chaque satellite a été positionné de manière que le repère soit à l'extérieur et qu'une ligne passant par ce repère et le centre de l'arbre du satellite passe également par le centre du porte-satellites, comme illustré sur la photo de gauche ci-dessous. Le pignon planétaire a été inséré en alignant les satellites comme indiqué. L'alignement des repères a été vérifié une fois le pignon planétaire en place. Les trois repères n'étant pas alignés comme prévu, l'opération a été répétée jusqu'à obtention du bon alignement. Le porte-satellites avec le pignon planétaire ont ensuite été insérés dans la couronne. Le pignon planétaire a été légèrement tourné d'avant en arrière pour assurer un bon engrènement et permettre au porte-satellites de s'insérer correctement dans la couronne.

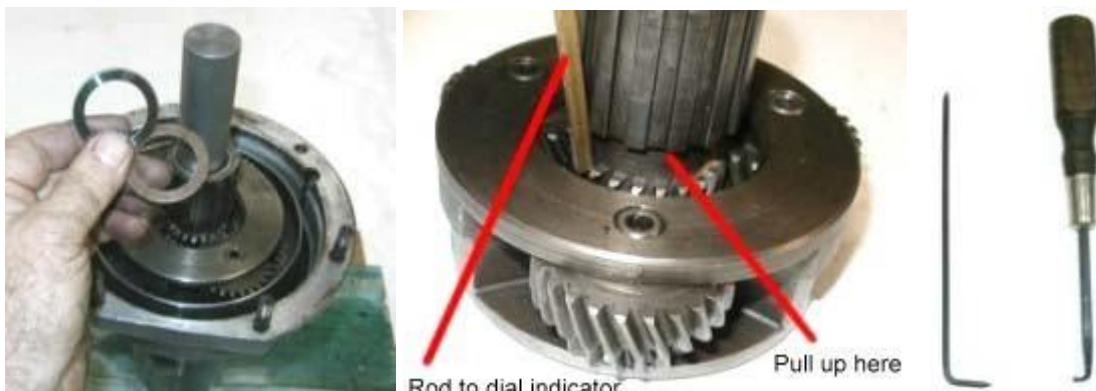
Mesure du jeu axial de l'engrenage Planétaire : Une rondelle de butée et une rondelle de réglage sont placées entre le pignon planétaire et la bague située à l'arrière du corps principal (photo de gauche ci-dessous). Une fois l'ensemble assemblé, le jeu axial du pignon planétaire doit être compris entre 0,36 et 0,51 mm (0,014 et 0,020 pouce). La documentation préconise d'ajouter une rondelle supplémentaire (d'une épaisseur supérieure à 0,64 mm [0,025 pouce]) sur l'arbre principal, d'enfoncer la bague de frein dans le corps principal et de mettre ce dernier en place. Du fait de cette rondelle supplémentaire, un jeu

apparaît entre la bague de frein et le carter arrière. Mesurez ce jeu à l'aide de jauge d'épaisseur et soustrayez la valeur mesurée de l'épaisseur de la rondelle supplémentaire pour déterminer le jeu axial. Par exemple, si le jeu est de 0,64 mm (0,025 pouce) et la rondelle de 1,02 mm (0,040 pouce), le jeu axial est de 0,38 mm (0,015 pouce). Je n'ai pas réussi à obtenir une mesure reproductible avec cette méthode : la bague de frein était mal positionnée, glissée par rapport au corps principal, ou le corps principal était incliné, etc.

La méthode utilisée pour mesurer le jeu axial de la couronne avec le comparateur s'étant avérée efficace, une solution similaire a été trouvée. Malheureusement, la distance entre la seule surface de la couronne où l'on peut positionner la pointe du comparateur et le l'Overdrive de celui-ci est d'environ quinze centimètres. Des rallonges de pointe existent, mais pas dans mon atelier. J'ai donc utilisé un morceau de tube carré en laiton (disponible dans les magasins de modélisme) comme rallonge. La méthode consistait à installer les deux rondelles (sans rondelle supplémentaire cette fois-ci), puis à glisser le corps principal avec la bague de frein en place. Les pièces ont été assemblées, la bague de frein étant intercalée.

Des écrous ont été serrés sur deux goujons situés de part et d'autre du carter pour garantir un bon positionnement. J'ai pu passer la main à travers l'ouverture du corps principal et palper l'arbre du pignon planétaire, le faire tourner et tenter de déceler un éventuel jeu axial, sans succès. Ensuite, une extrémité du tube en laiton a été positionnée sur une dent du pignon planétaire et l'autre extrémité glissée sous la pointe du comparateur. Deux outils à crochet ont ensuite été utilisés pour soulever le pignon planétaire. La variation de l'indicateur correspondait au jeu axial. La photo centrale ci-dessous montre la position de la tige et des outils à crochet, tandis que la photo de droite montre les outils de levée : un traceur et un tournevis à pointe coudée (également utilisé pour installer les clips du joint d'étanchéité supérieur de la porte).

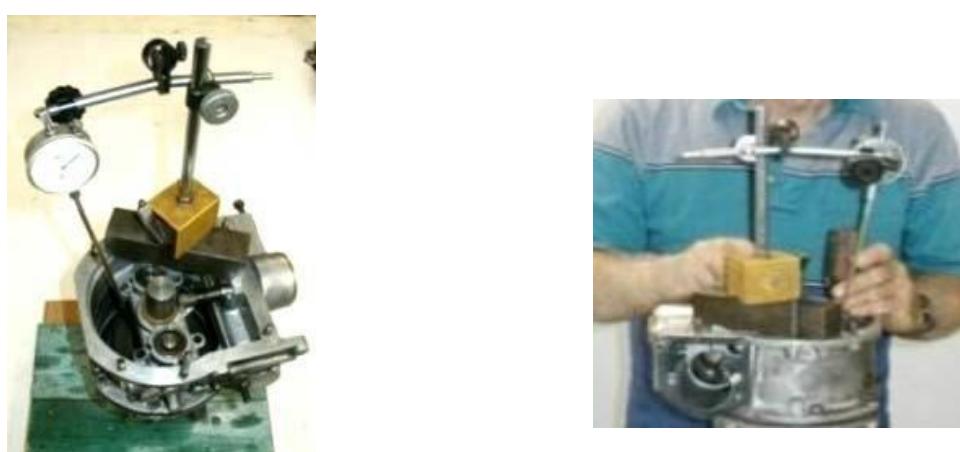
La photo de gauche ci-dessous montre la configuration réelle. Une barre d'acier assez grande était utilisée pour fixer la base magnétique du comparateur et assurer la stabilité.

Pas de jeu ! Lors de la mesure du jeu axial au comparateur, aucun jeu n'a été constaté. J'ai obtenu le même résultat avec la méthode de la rondelle supplémentaire, mais les problèmes mentionnés précédemment ont entraîné des variations d'environ 0,25 mm, ce qui ne me permettait pas d'en être certain.

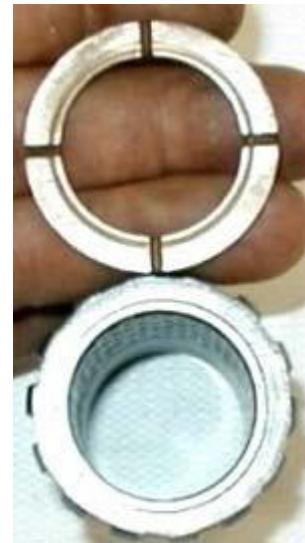
Un examen plus approfondi de la rondelle de butée et du pignon planétaire a révélé que la bague insérée dans pignon n'était pas alignée avec le dessus de celui-ci ; elle dépassait d'au moins 0,25 mm. Cette bague est composée d'une partie extérieure en acier et d'une partie intérieure en laiton ou en bronze. La partie extérieure en acier avait creusé une rainure dans la rondelle de butée, comme le montre la photo de droite. J'ai tenté d'enfoncer davantage la bague, mais sans succès. La partie saillante a ensuite été limée. (La photo montre la rondelle après limage.) Lors des mesures précédentes, la rainure de la rondelle de butée était éloignée du pignon planétaire, ce qui explique l'absence de jeu axial.

Après avoir limé cette arête, j'ai tout remonté pour mesurer à nouveau le jeu axial : il était d'environ 0,3 mm cette fois-ci. Encore un peu juste. N'étant pas pressé (j'attendais la livraison d'un moteur pour un banc d'essai voir la suite), j'ai commandé la rondelle de réglage de taille inférieure. J'avais commandé une rondelle de butée de remplacement pour la rondelle endommagée lors d'une précédente commande de pièces. Malheureusement, impossible de la retrouver.

La surface rugueuse contre la rondelle de réglage devrait fonctionner correctement. Cette nouvelle rondelle a été retrouvée plus tard et installée lorsque d'autres problèmes sont survenus, nécessitant de nouveau le démontage comme discuté dans la partie IV.

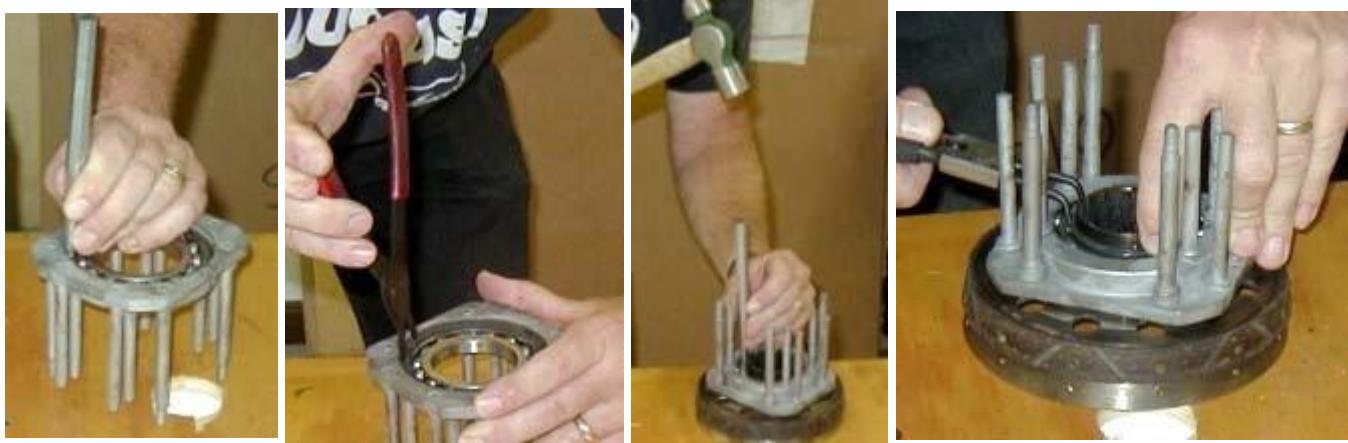
Assemblage de l'embrayage coulissant : Cette opération, illustrée par les photos ci-dessous, était relativement simple. La bague extérieure a été insérée dans la bague de butée, puis le circlip a été installé. Ce circlip est très grand et nécessite une force importante pour être comprimé et mis en place. Nous nous sommes assurés qu'il était bien en place. Ensuite, la bague de butée avec son roulement a été placée sur l'élément coulissant de l'embrayage, puis la bague intérieure a été insérée sur cet élément. La dernière étape consistait à installer le circlip de la bague intérieure. Fred Thomas (le jeune homme qui m'a aidé à me lancer dans le thermolaquage) a eu un problème avec son OD TR3. Lors du démontage, le seul problème constaté était que le circlip était sorti. Il a été remis en place, l'OD a été testé et s'est avéré fonctionner correctement.

Message : assurez-vous que les circlips sont bien en place !

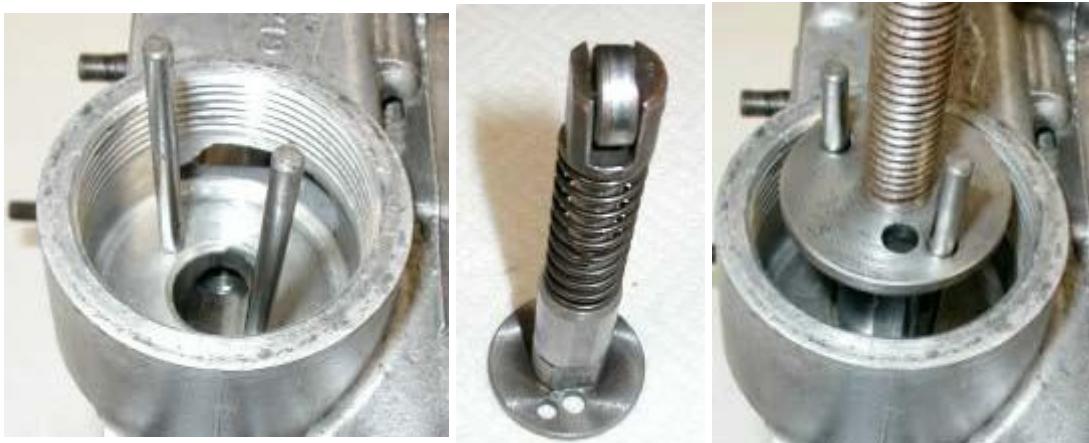
le corps principal est ensuite assemblé. Les pièces de la soupape de commande sont visibles sur la photo ci-dessous. Avant d'installer la soupape, un peu d'huile est versée dans la zone du corps principal qui abrite la soupape. L'axe de la soupape (l'arbre long) était installé en premier, puis la bille, puis le ressort avec le piston à l'intérieur. Le bouchon, avec la rondelle en cuivre, est ensuite passé par-dessus le ressort et vissé. Le couple pour le serrage du bouchon n'est pas disponible mais le boîtier est en aluminium donc il ne faut pas trop serrer. En revanche, il y a ~ 450 Psi et on ne veut pas une fuite. La soupape est testée en actionnant et en relâchant le levier à l'extérieur du boîtier, à côté de la soupape. Le ressort repousse le levier quand il est relâché, comme il se doit.

Installation de la pompe : L'étape suivante consistait à emmancher la pompe dans le corps principal. Les extrémités de deux tiges d'acier de 5 cm de long et de 5 mm de diamètre ont été filetées au pas 12-32. Ces tiges ont ensuite été vissées dans les trous de fixation de la pompe afin de guider le l'Overdrive de pompe dans la position correcte (photo de gauche ci-dessous). La tige utilisée pour extraire la pompe a ensuite été revisée. L'intérieur et l'extérieur du l'Overdrive de pompe ont été lubrifiés, le ressort a été glissé sur le piston et le piston avec son ressort a été inséré dans le l'Overdrive de pompe. L'extrémité du piston est asymétrique, comme on peut le voir sur la photo du milieu. Le côté le plus fin est positionné à côté de la goupille en acier du corps principal et coulisse à côté. La pompe avec son piston a été glissée en position sur les goupilles. Avant d'emmancher le l'Overdrive, on a vérifié que le côté le plus fin de la partie supérieure était bien aligné avec la goupille et que l'orifice du l'Overdrive de pompe était du bon côté pour correspondre à celui du clapet anti-retour. Une fois le tout correctement positionné, la pompe a été enfoncee à l'aide d'un marteau sur l'extrémité de la tige filetée. La grande tige filetée et les deux tiges plus petites ont ensuite été retirées. Un peu d'huile a été versée dans le l'Overdrive de pompe, puis le bouchon a été installé, suivi des deux petites vis. Le filtre à tamis a ensuite été installé, puis le bouchon de vidange avec un joint neuf. Ce modèle OD ne comportait pas les aimants sous le filtre utilisés sur les modèles OD plus récents.

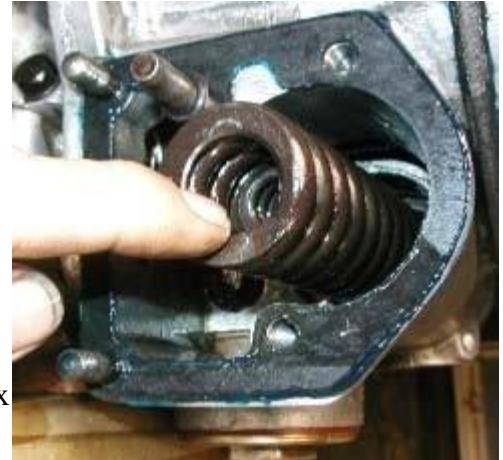
Installation du piston d'accumulateur : La tige filetée utilisée pour retirer le piston de l'accumulateur ancien modèle a été revisée dans le piston. Le piston et le cylindre du corps principal ont été soigneusement lubrifiés, et un peu d'huile supplémentaire a été versée dans le cylindre de l'accumulateur. La tige filetée a ensuite servi à positionner et à repousser le piston dans le corps principal. Une attention particulière a été portée à ne pas endommager les segments lors de cette opération. La tige filetée a été retirée une fois l'accumulateur en place. Si l'accumulateur du modèle plus récent était utilisé, le piston serait inséré avec précaution dans le logement par le haut (le manuel précise de ne pas l'insérer par le bas, au niveau de l'évidement conique, car les segments pourraient rayer l'aluminium lors de leur insertion). L'outil d'extraction serait ensuite fixé au logement et utilisé pour insérer le logement avec le piston.

Les deux ressorts de l'accumulateur ont été insérés dans le piston de l'accumulateur. (Si l'accumulateur était du type plus récent, il aurait comporté un seul ressort et son tube.) Les deux faces du joint du couvercle ont été enduites de mastic, puis le joint a été positionné entre le couvercle et le l'Overdrive principal. Ensuite, le joint torique d'étanchéité a été placé sur l'arbre de la soupape de commande. Le couvercle a ensuite été tiré vers le bas à l'aide des deux longs boulons, en serrant alternativement chacun de quelques tours pour maintenir le couvercle bien aligné lors de la compression du ressort. Lorsque le couvercle a commencé à glisser sur les deux goujons, on l'a tapoté au niveau des goujons pour s'assurer qu'il ne bloquait pas. Une fois les deux boulons serrés, le pare-poussière et les rondelles frein ont été glissés sur les goujons, suivis des écrous. Le montage du levier d'actionnement et du solénoïde a été reporté après les essais de l'unité.

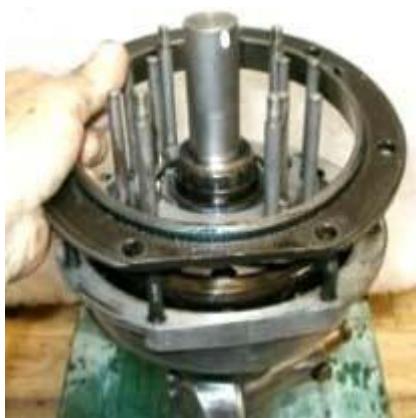
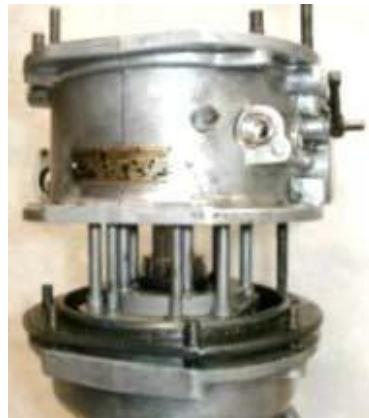
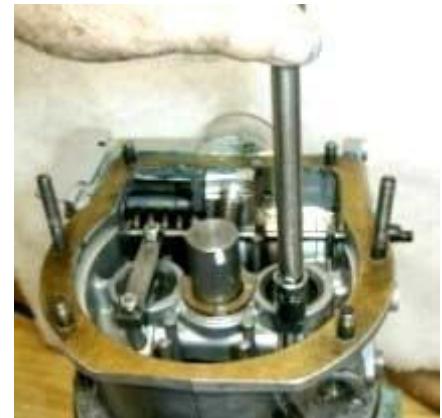
Assemblage des deux carters : L'embrayage coulissant est positionné sur l'arbre du pignon planétaire du carter arrière, toujours fixée sur le support extérieur. Une petite quantité de mastic a été appliquée sur la surface de la bague de frein 65 s'emboîtant avec le carter arrière, puis la bague a été enfoncée à l'aide d'un marteau et d'un poinçon (photo de gauche ci-dessous). Une petite quantité de mastic est appliquée sur la surface de la bague de frein s'emboîtant avec le corps principal. L'arbre primaire factice est toujours en place, de même que la rondelle de butée et la rondelle de réglage situées devant le pignon planétaire. Le corps principal est ensuite positionné sur le carter arrière/bague de frein, les quatre tiges filetées de la bague de butée traversant les trous du corps principal. Le corps principal est mis en place par tapotements (à l'aide d'une cale de bois et d'un marteau) et serrée à l'aide de six écrous et rondelles frein sur les goujons. La photo centrale ci-dessous montre les deux pièces moulées en position. Il est possible que du mastic déborde après le serrage. Le mastic Hylomar reste collant pendant des semaines et peut être salissant. L'excédent est essuyé avec un chiffon imbiber de white spirit. La dernière étape consiste à positionner les deux pièces du pont sur les tiges de l'anneau de butée et à les fixer avec des écrous nyloc (photo de droite).

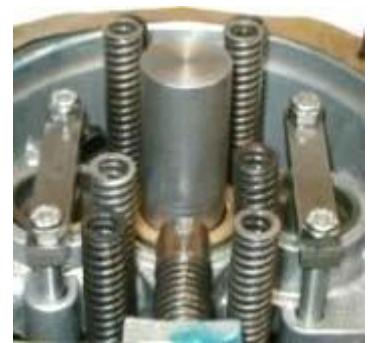
Ensuite, les huit ressorts ont été installés sur les tiges de la bague de butée, comme illustré sur la photo du milieu. Les ressorts longs sont placés à l'extérieur et les courts à l'intérieur. Deux trous ont été percés dans une chute de contreplaqué, qui a ensuite été boulonnée à l'avant du différentiel pour simuler la plaque d'adaptation, comprimant ainsi les huit ressorts (photo du bas). La conduite d'air a été raccordée et le levier situé sous le bouchon de la soupape de commande a été abaissé.

Un claquement sec s'est fait entendre lorsque l'embrayage est passé en surmultiplication, suivi d'un léger siflement d'air s'échappant lors du retour en prise directe.

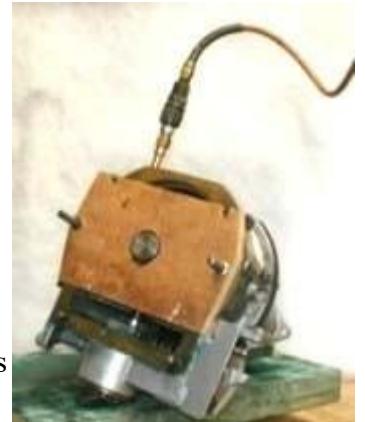
En prise directe, la bride de sortie tournait facilement dans les deux sens. En prise différentielle, le rapport de réduction de 1''1,2 entre l'entrée et la sortie est observé en rotation horaire (vue de face). La sortie ne peut pas tourner en rotation antihoraire, contrairement aux attentes. C'est le moyen le plus simple de vérifier que la prise différentielle est engagée : elle ne tourne pas dans le sens antihoraire (rappelons que la prise différentielle ne doit pas être engagée en marche arrière).

Pour ce système, une pression d'environ 100 Psi était nécessaire pour actionner l'embrayage. Si celui-ci n'avait pas fonctionné avec la pression d'air disponible, les écrous fixant la plaque de contreplaqué auraient été desserrés afin de réduire la force du ressort et de voir si cela permettrait de le faire basculer.

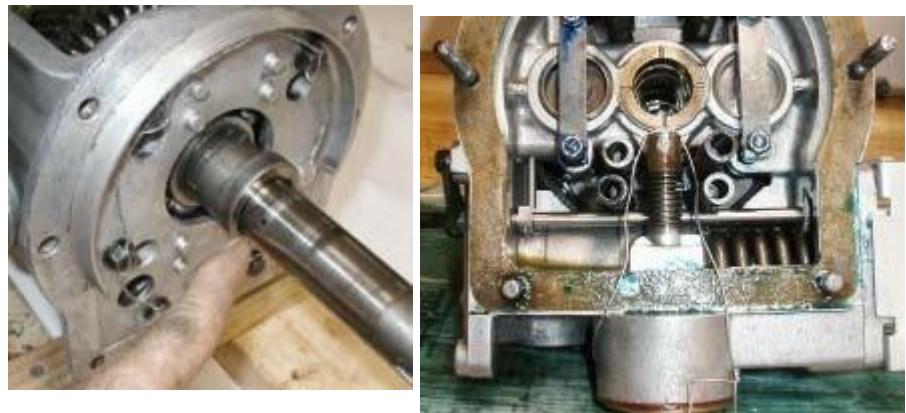
Préparation de l'accouplement : La boîte de vitesses est engagée en 4e vitesse, l'arbre primaire est tourné jusqu'à ce que la came de la pompe soit positionnée avec sa hauteur minimale en bas et l'arbre primaire avec une cannelure orientée vers le haut ; cette position a ensuite été marquée sur le pignon le plus en arrière de la boîte de vitesses (correcteur blanc sur la dent centrale supérieure). Ensuite, du mastic d'étanchéité est appliqué des deux côtés du joint d'adaptation, puis le joint a été placé sur l'OD. Le piston de la pompe est enfoncé et maintenu enfoncé à l'aide d'un fil de calibre 20. Le fil a été passé devant la petite roue située en haut de la pompe, puis autour du bouchon de vidange. Ceci permet à la pompe de glisser au-delà du point bas de la came lors de l'accouplement de l'OD avec la boîte de vitesses. Les huit ressorts ont ensuite été glissés sur les axes de la bague de butée. Les quatre ressorts les plus courts se placent sur les axes les plus proches du centre. Nos ressorts semblent avoir une longueur continue d'environ 9,7 à 10,2 cm. D'après le manuel d'entretien, les ressorts doivent avoir une longueur libre de 4 1/4 pouces (court) et 4 1/2 pouces (long). Les ressorts semblent robustes et nous avons supposé qu'ils étaient légèrement comprimés par l'âge. J'ai sélectionné le plus long et je l'ai installé à l'extérieur. (Ce choix s'est avéré malheureux par la suite).

L'arbre primaire factice est tourné de manière que la cannelure soit en haut, et cette position est marquée en appliquant une goutte de correcteur liquide sur la bride arrière, à l'opposé de la ligne de joint, en haut du carter arrière. L'arbre primaire factice est retiré et une petite quantité d'huile est versée dans l'alésage de

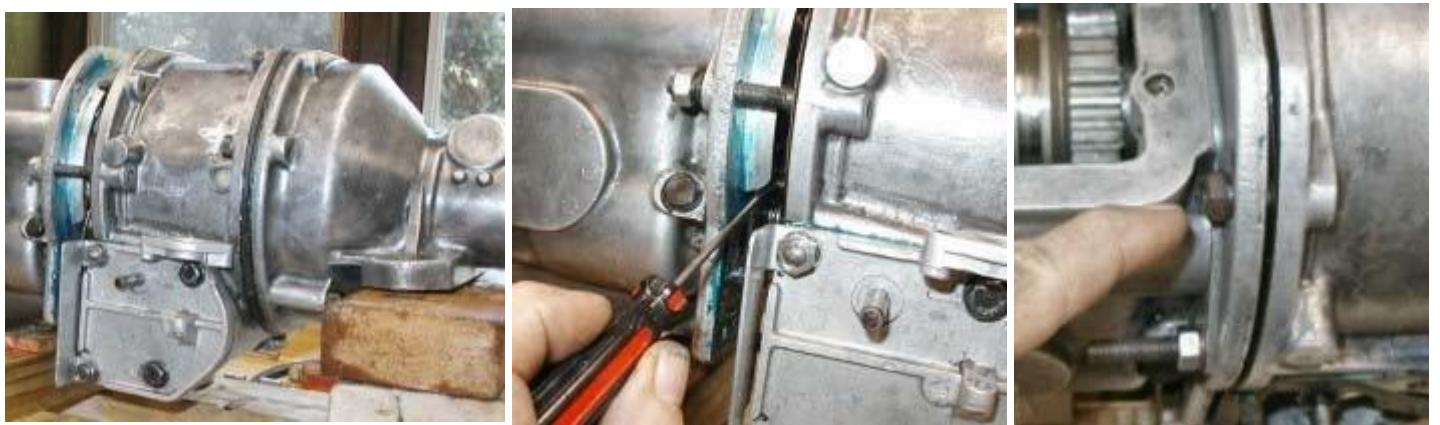
Accouplement de l'overdrive à la boîte de vitesses : L'OD est glissé sur l'arbre primaire de la boîte de vitesses et son axial arrière est calée à l'aide de cales, comme illustré sur la photo de gauche ci-dessous. L'OD est ensuite poussé vers la boîte de vitesses (ou, comme indiqué dans les manuels, présenté vers le haut) tout en faisant tourner l'arbre primaire d'avant en arrière jusqu'à ce que les cannelures de ce dernier s'accouplent avec le porte-satellites, puis avec l'embrayage unidirectionnel. Des rondelles frein et des écrous ont été placés sur les deux goujons longs et utilisés pour amener l'OD vers la boîte de vitesses. Les écrous ont été serrés alternativement de quelques tours chacun tout en faisant tourner l'arbre primaire d'avant en arrière. Lorsque l'arbre primaire est devenu difficile à tourner, les deux écrous ont été desserrés jusqu'à ce que l'arbre tourne librement, puis l'arrière de l'OD a été légèrement manipulé ; les autres goujons semblent se bloquer à l'entrée de la plaque d'adaptation et le mouvement sur l'overdrive les a libérés. Un couple de

serrage très faible a été appliqué à ces écrous. Si les écrous sont difficiles à tourner, il faut les desserrer car quelque chose est grippé. Une fois la bagues extérieure (OD) réduit à environ 2,5 cm, un tournevis a été utilisé pour pousser les ressorts vers l'avant et par-dessus les ergots de la plaque d'adaptation (photo centrale ci-dessous). L'OD est ensuite serré vers la boîte de vitesses jusqu'à ce que les goujons courts dépassent suffisamment pour permettre la mise en place des rondelles frein et des écrous. Les écrous supérieurs doivent être vissés avant que l'OD ne soit en contact avec la plaque d'adaptation, car l'espace sera alors insuffisant pour glisser l'écrou sur l'extrémité du goujon (voir photo de droite ci-dessous). Le fil maintenant la pompe en place est coupée et retirée lorsqu'il restait environ 2,5 mm d'espace entre l'OD et la plaque d'adaptation. L'OD est collé à la boîte de vitesses en serrant les écrous des deux goujons longs. Une fois l'OD en contact avec la plaque d'adaptation, les quatre autres écrous sont serrés. (Serrer les deux écrous inférieurs avant que l'OD ne soit en contact avec la boîte de vitesses risque de déformer la plaque d'adaptation.)

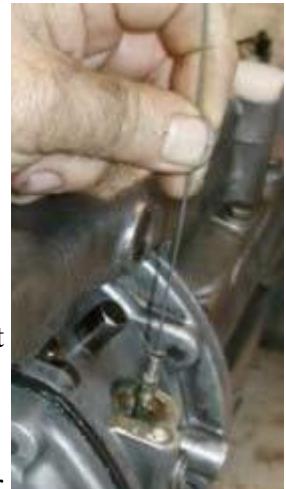
Je profite d'une pause pour grignoter un peu pendant que la pression retombe. De retour, la pression était toujours la même. J'ai alors desserré l'adaptateur avec précaution à l'aide d'un manomètre. L'objectif est de le desserrer suffisamment pour provoquer une fuite et ainsi évacuer la pression. Cela fonctionne : un peu d'huile s'est échappée, mais il reste beaucoup d'air dans le circuit, l'huile est mousseuse. (Après quelques minutes de fonctionnement, l'huile était presque exempte d'air, ce qui indique que la majeure partie de l'air s'est évacuée du fluide). J'ai ensuite retiré le bouchon, le ressort et le piston. La bille est facilement récupérée à l'aide d'un aimant. J'ai légèrement plié l'axial d'un fil d'acier doux de calibre 19 environ, puis je l'ai insérée dans l'axial de la tige de soupape et je l'ai tirée vers le haut : la tige est sortie facilement (photo à droite). J'ai nettoyé le haut de la tige et soufflé dedans : aucun passage d'air, elle est bouchée. J'ai glissé un foret adapté à l'intérieur de la tige et je l'ai tourné plusieurs fois avant de le retirer et de l'essuyer sur un essuie-tout propre. Je n'ai rien vu dans le liquide, mais il contenait beaucoup d'air et je ne suis pas sûr que j'aurais pu voir quoi que ce soit de toute façon. Cette fois, en soufflant dans le conduit, le passage était dégagé. La tige est soigneusement nettoyée et réinstallée : tout fonctionne bien.

Alors, d'où vient la terre ? C'était probablement dans certains passages internes du corps principal.

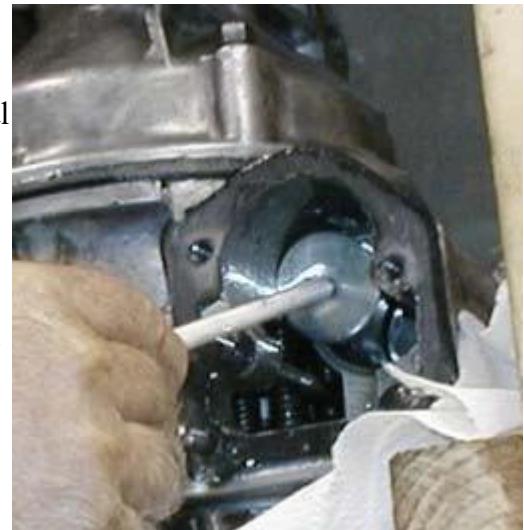
J'ai réessayé avec quatre rondelles, la pression est un peu supérieure à 400 Psi.

Avec trois rondelles, pression d'environ 390 Psi. Il se passe quelque chose avec plus de quatre rondelles - j'ai enfin compris, avec plus de quatre rondelles, le ressort doit être complètement comprimé avant le piston et ne peut se déplacer suffisamment pour exposer les trous de décharge de pression. Évidemment !

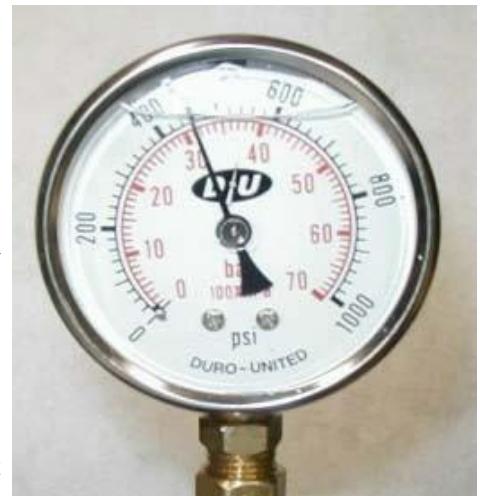
Un manomètre à liquide (glycérine) a été trouvé chez McMaster-Carr via Internet. Commandé à minuit, il a été expédié par UPS depuis Cleveland (à moins de 320 km) le lendemain matin par courriel. Il est arrivé le jour suivant. Ce manomètre, de qualité A, est calibré à 1 % près au milieu de l'échelle. Un N° de série à cadran de 6,35 cm (2 1/2 pouces), de 0 à 1 000 Psi, référence 49053K79, a été choisi. Il coûtait 21,34 \$ plus 1,28 \$ de taxe de vente plus 3,15 \$ de frais de port, soit un total de 25,77 \$. Ce fournisseur ne semble pas gonfler les frais de port comme certains autres et je ferai de nouveau appel à ses services.

Le nouveau manomètre est visible sur la photo à droite. Remarquez le niveau du liquide. L'aiguille était stable cette fois-ci, quelle différence

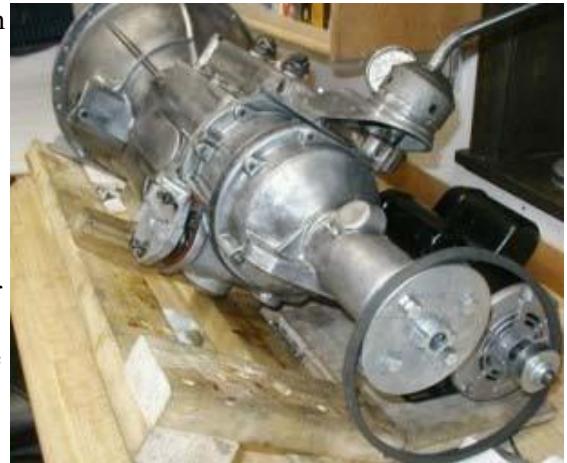
Mesures supplémentaires de la pression de l'accumulateur : Avec un nouveau manomètre et un assortiment de ressorts d'accumulateur, j'ai d'abord testé le nouveau ressort extérieur avec le ressort intérieur d'origine et obtenu une pression de 360 Psi. C'était encore un peu faible, mais 450 Psi semblaient atteignables avec quelques rondelles. Je me posais beaucoup de questions sur l'effet de tel ou tel ressort, ou de telle ou telle combinaison de ressorts. J'ai donc dressé une liste de tests à effectuer et je m'y suis mis. J'ai rapidement changé les ressorts en trois minutes environ en inclinant légèrement l'appareil sur le côté pour éviter les fuites d'huile, comme illustré sur la photo de droite. Le cache-poussière et l'écrou du goujon supérieur sont restés démontés. Solénoïde et le levier d'actionnement n'ont pas été utilisés lors de ces tests.

Au lieu d'ajouter immédiatement les rondelles d'étanchéité, on a d'abord mesuré la pression du ressort extérieur usagé, puis celle de ce même ressort combiné aux deux ressorts extérieurs récents disponibles, utilisés comme ressort intérieur. L'objectif était notamment d'obtenir des comparaisons fiables avec un manomètre facile à lire et réputé relativement précis. Les trois premières mesures sont indiquées ci-dessous. (Les mesures prises avec le nouveau manomètre étaient inférieures de 20 à 40 Psi à celles obtenues avec l'ancien.) Notez que le ressort ancien usagé ajoute 205 Psi et le nouveau 265 Psi (j'avais calculé précédemment que ce dernier ajouterait 300 Psi, ce qui est très proche). Par ailleurs, le choix de ne pas acheter de ressort récent pour remplacer le ressort intérieur d'origine s'avère judicieux, car cette combinaison a donné 515 Psi (test 3), une valeur légèrement élevée.

Le nouveau ressort extérieur a ensuite été testé avec et sans le ressort intérieur d'origine (tests 4 et 5). Ce dernier s'est avéré inefficace sur la pression ; il était donc inutile ! Avec le recul, il aurait fallu en acheter un neuf également. Une entretoise de 2,3 cm (0,9 pouce) a ensuite été ajoutée pour obtenir une pression totale de 4,5 bars (65 Psi) du ressort intérieur (test 6 comparé au test 4).

Test	Configuration du ressort	Pression (Psi)
1	Ressort extérieur de l'accumulateur précoce (original)	250
2	Ressort extérieur de l'accumulateur précoce (original) + ressort de l'accumulateur tardif (utilisé)	455
3	Ressort extérieur de l'accumulateur précoce (original) + Ressort de l'accumulateur tardif (nouveau)	515
4	Ressort extérieur de l'accumulateur précoce (nouveau)	350
5	Ressort extérieur de l'Accumulateur précoce (nouveau) + Ressort intérieur de l'Accumulateur précoce (original)	360
6	Ressort extérieur de l'accumulateur précoce (neuf) + ressort intérieur de l'accumulateur précoce (original) + fichue de 0,9 pouce	415
7	Ressort extérieur de l'accumulateur précoce (neuf) + ressort intérieur de l'accumulateur précoce (original) + bouchon de 0,9 pouce + 1 rondelle	440
8	Ressort extérieur de l'accumulateur précoce (neuf) + ressort intérieur de l'accumulateur précoce (original) + bouchon de 0,9 pouce + 2 rondelles	465

9	Ressort extérieur de l'accumulateur précoce (neuf) + ressort intérieur de l'accumulateur précoce (original) + bouchon de 0,9 pouce + 3 rondelles	485
10	Ressort extérieur de l'accumulateur précoce (neuf) + ressort intérieur de l'accumulateur précoce (original) + bouchon de 0,9 pouce + 4 rondelles	510
11	Ressort extérieur de l'accumulateur précoce (nouveau) + ressort intérieur de l'accumulateur précoce (original) + bouchon de 0,5 pouce	380

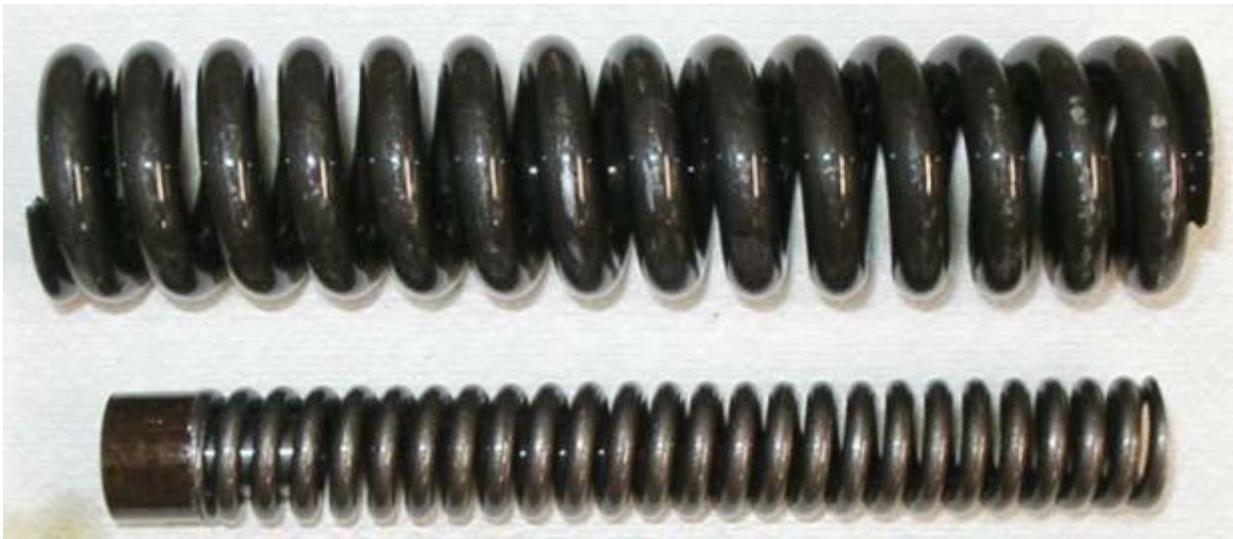
Pression de l'accumulateur - Vitesse et sensibilité à la température

La pression a été mesurée à nouveau à 1300 et 2600 tr/min après que l'huile ait refroidi pendant la nuit. L'appareil a ensuite été mis en marche pendant environ 30 minutes, moment où le boîtier était assez chaud (peut-être 140 degrés F) puis la pression a repris les deux vitesses comme montré ci-dessous.

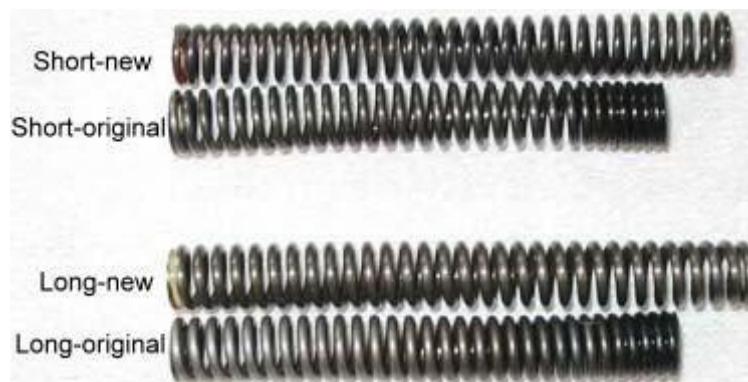
Caractéristiques du ressort de débrayage (dimensions en pouces)

Les nouveaux ressorts ont été soigneusement mesurés et comparés aux ressorts d'origine. Les ressorts d'origine, plus fins, étaient manifestement les ressorts courts destinés aux tiges intérieures. Les données récapitulatives sont présentées dans le tableau suivant.

La photo ci-dessus montre les ressorts d'origine et les nouveaux ressorts côte à côté. Les extrémités des nouveaux ressorts sont peintes : en rouge pour les courts et en jaune pour les longs. Tous les ressorts comportaient environ 31,5 spires. Notez que les nouveaux ressorts courts étaient enroulés dans le sens inverse des autres ; je doute que le sens d'enroulement ait fait partie des spécifications d'origine. Les 2 cm environ à droite des ressorts d'origine étaient clairement affaissés. Ils l'étaient tous et de manière assez uniforme, à tel point que j'ai cru qu'ils avaient été fabriqués ainsi.

Ressort au repos	Ressort compressé	Diam extérieur	Diam intérieur	Diam extérieur du fil	Nombre de spires
Short (new)	4.48	2.57	.51	.35	.084	31.5
Short (original)	~4.0	~2.6	.54	.37	.083	31.5
Long (new)	4.54	2.96	.53	.34	.094	31.5
Long (original)	~3.8	~3.0	.53	.34	.094	31.5

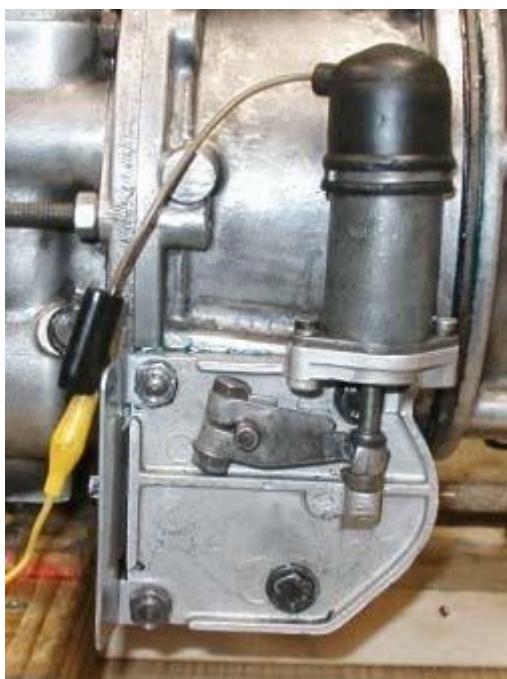
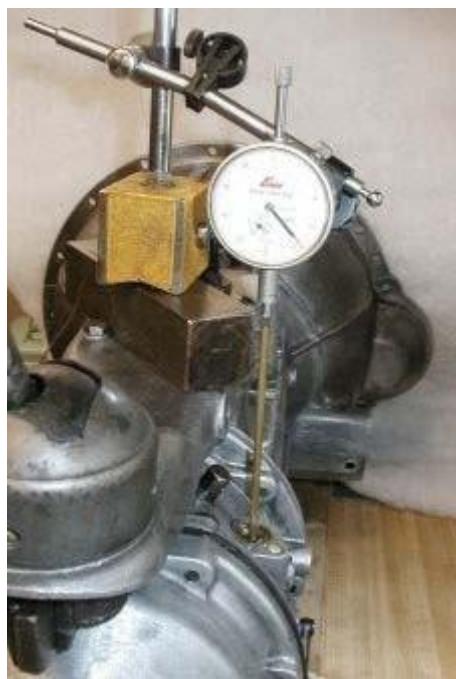
J'ai décidé d'utiliser un comparateur à cadran pour régler la soupape, comme illustré sur la photo de droite ci-dessous. Le bouchon et le ressort ont été retirés, et un morceau de tube en laiton de 4 mm de diamètre extérieur et 3 mm de diamètre intérieur (acheté dans un magasin de modélisme) a été placé sur l'axial du piston. L'ensemble a ensuite été positionné entre la bille et le comparateur. Le solénoïde n'a pas été actionnée sans protection sur la bille, il ne fallait pas risquer d'être éjecté de billes d'acier car le solénoïde est un lanceur de billes très efficace (je parle d'expérience). En manipulant le dispositif, le levier a été tourné trop loin et l'axial de la tige de commande de la soupape (la longue tige fine) est tombée au fond du boîtier. J'ai de nouveau utilisé le fil de fer plié pour la récupérer.

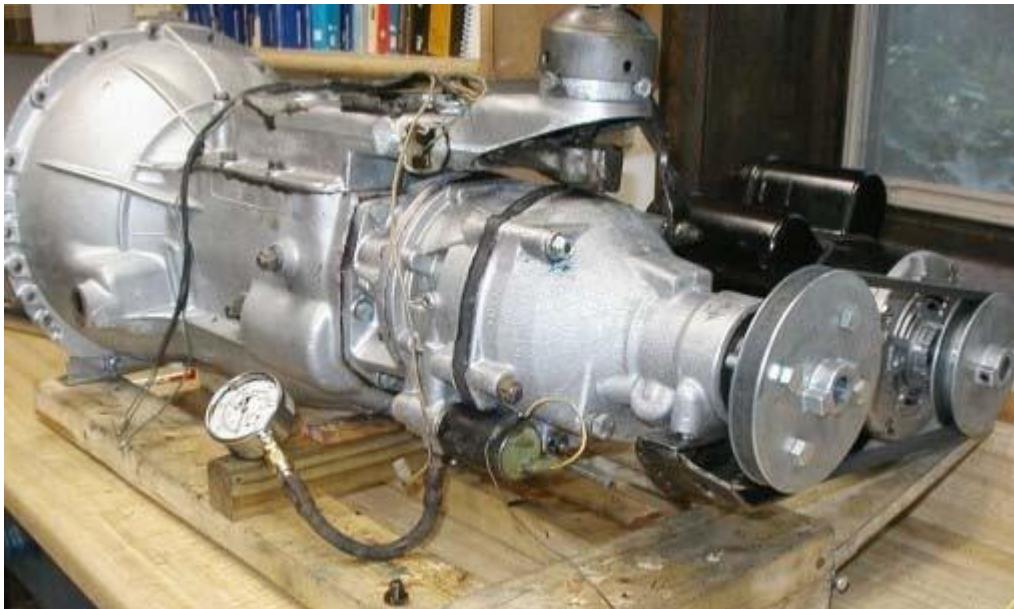
L'OD de type J : L'OD de type J de ma TR6 de 1976 a été placé sur le banc d'essai pour déetecter une petite fuite. Avant le démarrage, une légère fuite a été constatée au niveau du couvercle de l'arbre intermédiaire, à l'avant, mais l'huile n'avait pas encore atteint l'orifice de vidange ; le couvercle étant déformé, il a été inversé. Le joint arrière a été remplacé (une fois de plus) en raison d'une goutte d'huile qui s'écoulait en bas. Le moteur a ensuite tourné pendant une heure. Un filet d'huile s'échappait de l'un des goujons situés près du haut, qui fixent les carters avant et arrière de chaque côté de la bague de frein. Ce goujon est composé d'une rondelle en cuivre, d'une rondelle frein et d'un écrou. La rondelle frein avait déformé la rondelle en cuivre. La solution a consisté à remplacer les rondelles en cuivre des deux goujons supérieurs, puis à ajouter une rondelle plate entre la rondelle en cuivre et la rondelle frein. Du mastic d'étanchéité a également été appliqué autour du goujon.
