Overdrive, Type A Partie I Théorie

by **Finn Thordén**

L'unité overdrive (OD) de type A décrite ici a été fabriquée par Laycock-de-Normanville et était une option d'usine sur les TR2, TR3, TR4, TR5/250 et TR6 Triumph jusqu'en 1972. La fonction OD est de modifier le rapport de réduction global entre le moteur et les roues arrière. Il fonctionne selon deux modes :

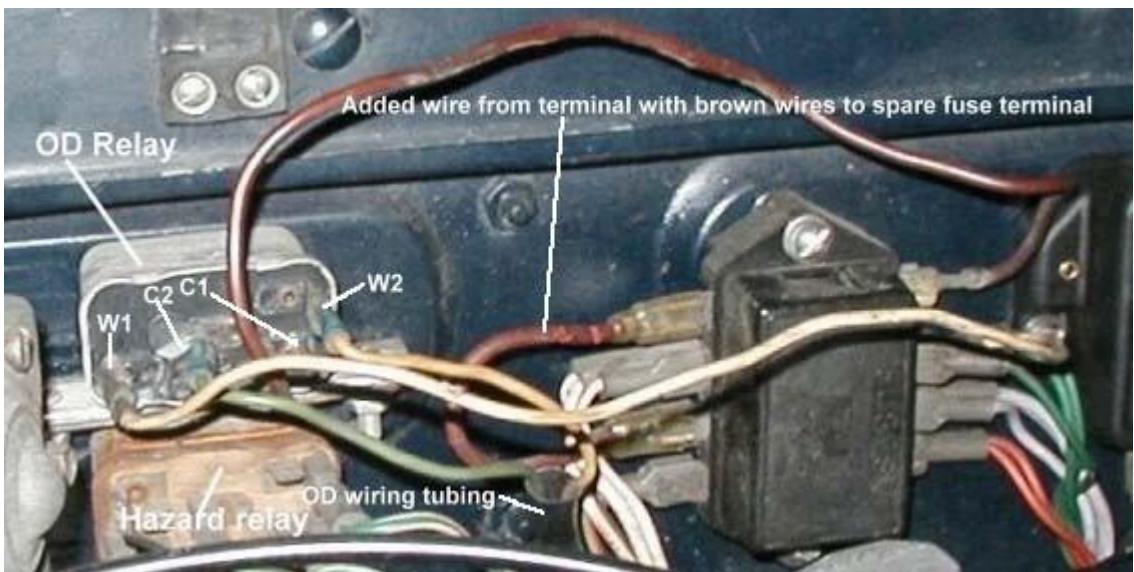
Relais OD : Le relais OD et son câblage pour ma TR250 sont visibles sur la photo ci-dessous. Les bornes du relais sont repérées et correspondent aux indications sur la photo. Je vérifie systématiquement chaque relais pour m'assurer que les bornes sont correctement positionnées. Dans certains cas, la position du relais OD et celle du relais de feux de détresse sont inversées ; je veille donc à bien identifier le relais OD comme celui auquel sont connectés les fils du faisceau supplémentaire (ici, un tube contenant deux fils). Sur le schéma, le fil reliant le contact C2 du relais au solénoïde est jaune-vert ; sur ma TR250, ce fil est vert. Le schéma indique également que le fil reliant la borne W2 du relais à l'interrupteur OD est jaune-vert ; sur ma TR250, ce fil est jaune.

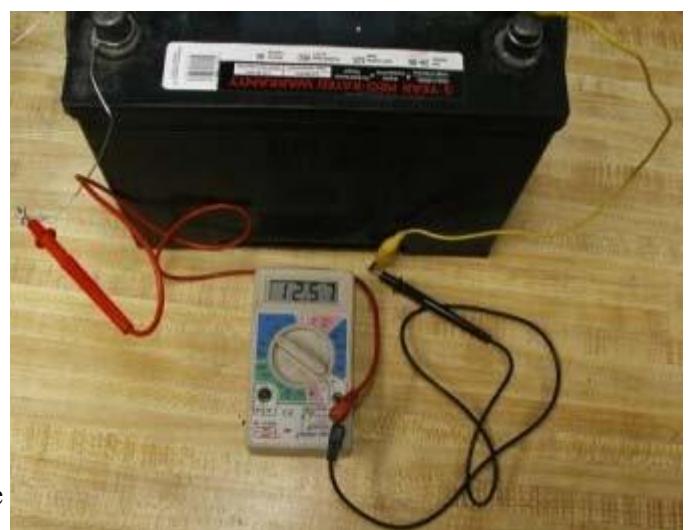
Multimètre : Un appareil de test est nécessaire pour diagnostiquer les pannes du circuit électrique OD et autres mystères Lucas. Je préfère un multimètre bon marché comme celui sur la photo. J'en ai acheté plusieurs pour moins de 5 \$ pièce au marché de l'électronique de Bangalore, en Inde, il y a quelques années ; une telle aubaine était impossible à laisser passer. Un jeu de cordons à pinces (Radio Shack) comme celui en jaune sur la photo est également très pratique.

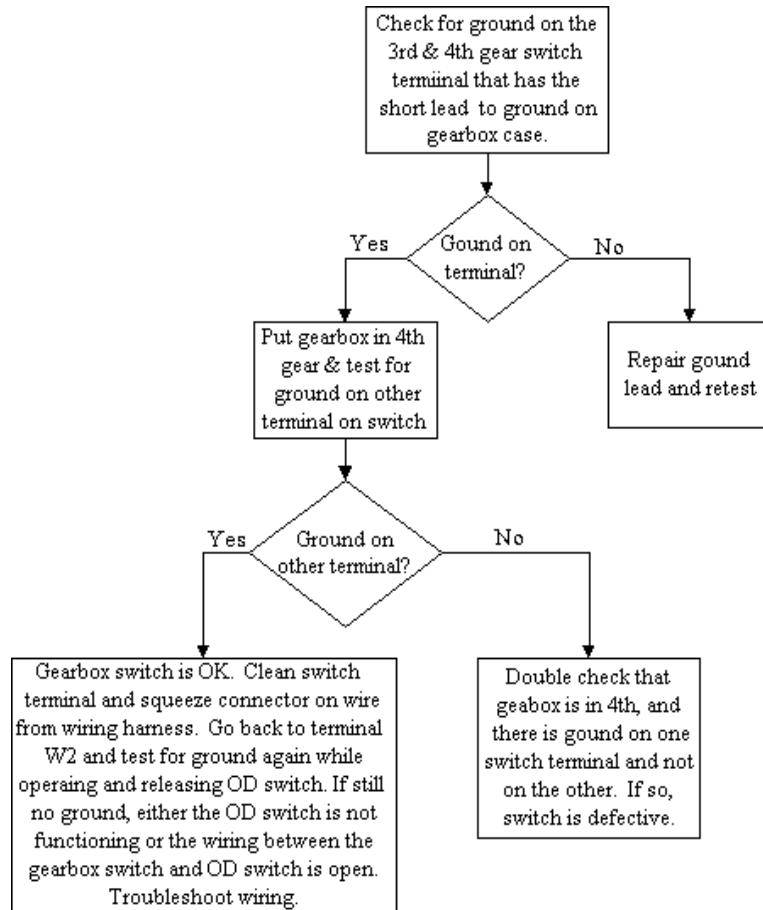
Dépannage des commutateurs de boîte de vitesses : Le couvercle de la boîte de vitesses doit être retiré pour accéder aux commutateurs. Le schéma suivant illustre le diagnostic d'un problème avec le commutateur 3e/4e vitesse. Si le circuit électrique fonctionne en 3e et 4e vitesse, mais pas en 2e (et qu'il existe un commutateur pour la 2e vitesse), suivez la procédure ci-dessous pour diagnostiquer le
